GAMLE KONGEVEI 560

# Tilstandsrapport

### ENEBOLIG

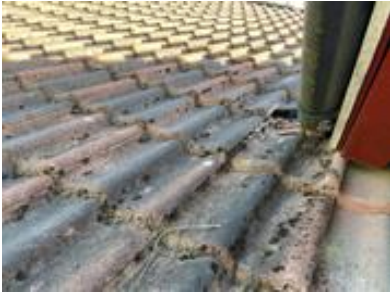
- Vurdering av avvik:**
- Mer enn halvparten av forventet brukstid er passert på taktekkingen.
  - Mer enn halvparten av forventet brukstid er passert på undertak.
  - Taktekkingen har mose og slitasje på grunn av elde.

- Konsekvens/tiltak**
- Lokal utbedring må utføres.
  - Tidspunkt for utskiftning av taktekking nærmer seg.
  - Tidspunkt for utskiftning av undertak nærmer seg.
  - Når taktekking og undertak begynner å bli gamle, øker risikoen for lekkasjer, noe som kan føre til omfattende og kostbare reparasjoner av underliggende konstruksjoner dersom en ikke foretar tiltak på konstruksjonene før dette oppstår.

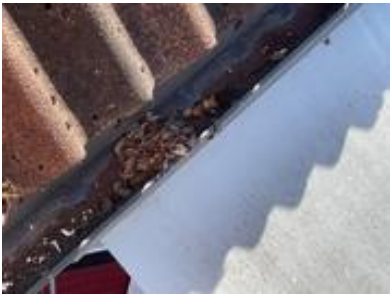
#### TG 2 Nedløp og beslag

**Beskrivelse**  
Takrenner og nedløp av plastbelagt stål.

Manglende snøfangere kan føre til snøras fra taket, noe som utgjør en risiko for personskafe og skade på eiendom. Montering anbefales for økt sikkerhet, spesielt over innganger og beferdede områder, selv om det ikke var krav ved oppføringstidspunktet.

Utskiftning av beslag, renner og nedløp må påregnes på sikt for å unngå lekkasjer og følgeskader på bygningen, da risikoen for skader øker med alderen på komponentene.

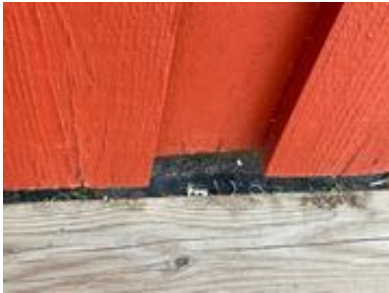
#### TG 2 Veggkonstruksjon

**Beskrivelse**  
Yttervegger i bindingsverk med stående kledning.

- Det bør foretas tiltak for å bedre lufting av kledningen.
- Uten tilstrekkelig lufting bak bordkledningen kan fuktighet som trenger inn bak bordene eller gjennom veggen innenfra ikke tørke opp. Dette skaper ideelle forhold for råtesopp og mugvekst.
- Lokal utbedring/utskiftning bør utføres.

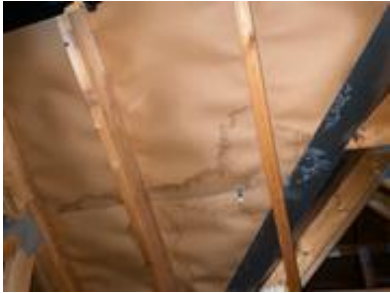
### TG 2 Takkonstruksjon/Loft

Punktet må sees i sammenheng med Taktekking

Det understrekes at det ikke lot seg gjøre å inspisere alle områder av loftet, og det kan dermed forekomme skjulte feil og mangler som ikke lot seg avdekke på befaringsdagen.

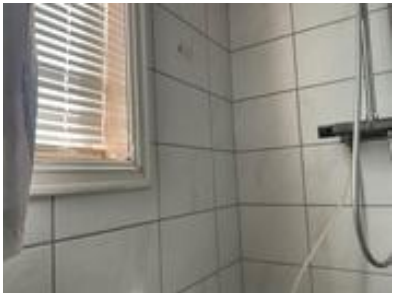
Lister er noe påvirket av fukt og det bør gjøres tiltak.

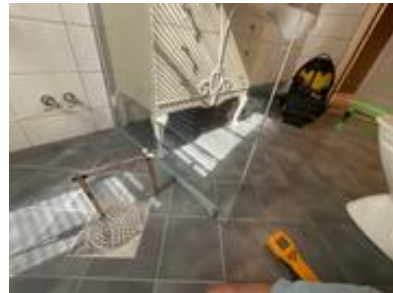
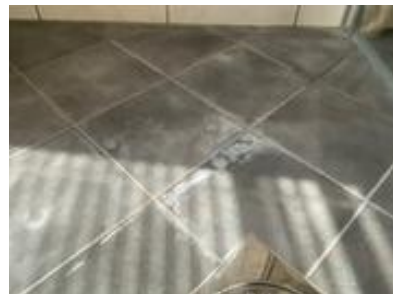
##### TG 2 Overflater Gulv

påvist andre avvik:. Det er noe misfarging på fliser i dusjsonen.

Misfarging bør rengjøres eller lokalt utbedres.

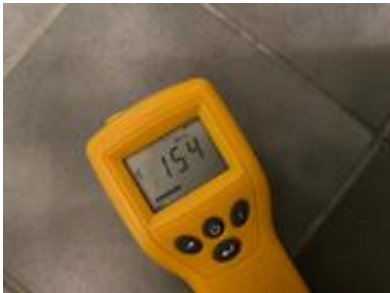
#### TO 2 Sluk, membran og tettesjikt

- Det er viktig å merke seg at levetiden til en membran varierer basert på kvalitet, installasjon og bruk. Eldre membraner kan bli sprø og sprekke opp, noe som fører til at de mister sin vanntettende funksjon. Dette kan resultere i vannlekkasjer gjennom vegger og gulv og fuktskader.
- Sluket må sjekkes og rengjøres jevnlig.
- Overvåk tilstanden jevnlig. For å få tilstandsgrad 0 eller 1 må slukløsningen skiftes ut og sannsynligvis må også membransjiktet skiftes/utbedres. Det er imidlertid vanskelig å si noe om tidspunktet for når dette er nødvendig.
- Eldre sluk av plast er ofte utsatt for lekkasjer og særlig i overganger. Eventuelle lekkasjer kan medføre fuktskader på tiliggende konstruksjoner.

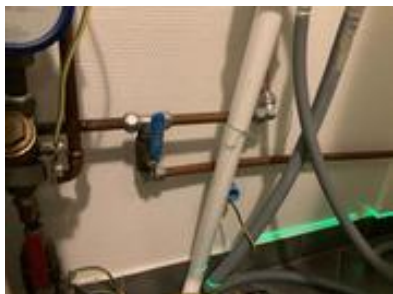
#### TO 2 Avløpsrør

Utvendige vann- og avløpsledninger  
Mer enn halvparten av forventet brukstid er passert på utvendige avløpsledninger.  
Konsekvens/tiltak: Det er ikke behov for utbedringstiltak siden anlegget fungerer i dag, men ut ifra alder kan skader plutselig oppstå på eldre anlegg.

- Det er ikke behov for utbedringstiltak siden anlegget fungerer i dag, men ut ifra alder kan skader plutselig oppstå på eldre anlegg.
- I forbindelse med oppgradering av våtrom vil det være naturlig med utskiftning av rør.

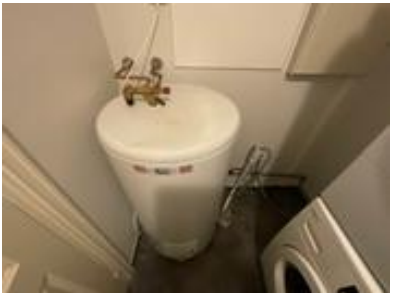
#### TO 2 Varmtvannstank

varmtvannstank iht. gjeldende forskrift. Det er påvist at varmtvannstank er over 20 år.  
Konsekvens/tiltak: Det er ikke behov for utbedringstiltak siden tanken fungerer i dag, men ut ifra alder kan skader plutselig oppstå på eldre tanker. Det bør etableres tilfredsstillende el-tilkobling etter gjeldende forskrift. Bereder skal etter dagens forskrifter være tilkoblet fast koblingsboks. Det var ikke et krav på oppføringstidspunktet, men det anbefales at dette etableres.

Det var ikke et krav på oppføringstidspunktet, men det anbefales at dette etableres.

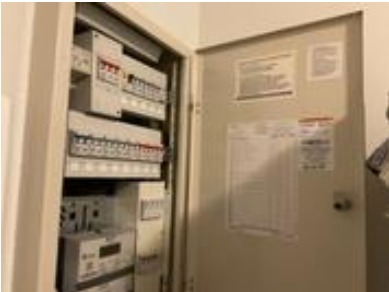
### Elektrisk anlegg

Elektrisk anlegg  
Det mangler dokumentasjon på enkelte arbeider (utført av sønn som er elektriker). På bad i 1. etasje er det montert en koblingsboks innenfor våtsone ved dusj. Plasseringen avviker fra gjeldende forskriftskrav.  
Forskriften anbefaler en el-kontroll på et generelt grunnlag da det mangler dokumentasjon/samsvarserklæring på utførte arbeider.  
Generell kommentar: Takstmannen er ikke utdannet elektriker og ser kun etter synlige avvik. Videre vurderes anlegget samt elektriske komponenter ut i fra alder. Eiers erfaringer og eventuelle problemer hensyntas.
