# Tilstandsrapport

Tomannsbolig  
 Korallsoppveien 25 A, 1476 RASTA  
 LØRENSKOG kommune  
 gnr. 99, bnr. 639, snr. 13

Befaringsdato: 25.08.2025 Rapportdato: 27.08.2025 Oppdragsnr.: 20000-1724 Referansenummer: LJ3769

Autorisert foretak: Verdico AS Sertifisert Takstingeniør: Kato Malvik Vår ref:

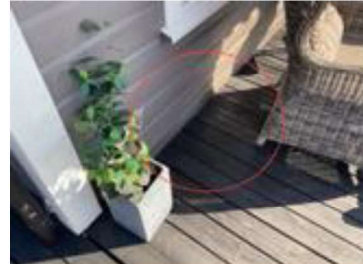
For liten avstand mellom trekledning og terrasse innebærer risiko for økt fuktbelastning og redusert levetid på kledningen. Det er også vanskelig å utføre nødvendig vedlikehold, som maling eller inspeksjon bak kledningen. Det anbefales tiltak som sikrer tilstrekkelig avstand mellom terrasse og trekledning, eksempelvis ved å tilpasse terrassens høyde eller utforming. Dette vil redusere fuktpåvirkning og gjøre vedlikehold lettere, noe som samlet forlenger levetiden på fasaden.

Eksempel på område med vanskelige forhold for vedlikehold.

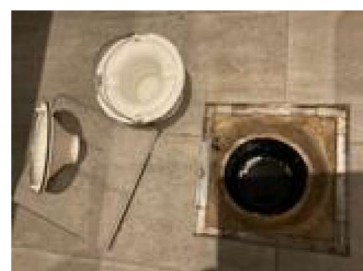
Sluket ved toalettet-Synlig banemembran

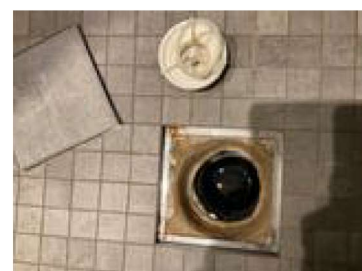
Sluket i dusjsonen-Synlig banemembran

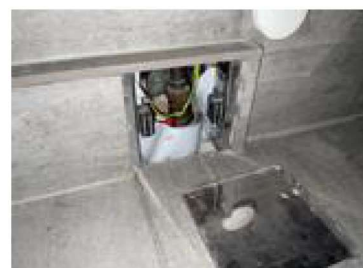
Synlig banemembran

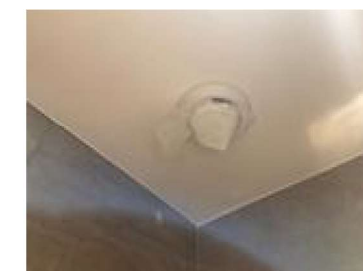
Måling av RH i hulrom viser akseptabelt nivå.

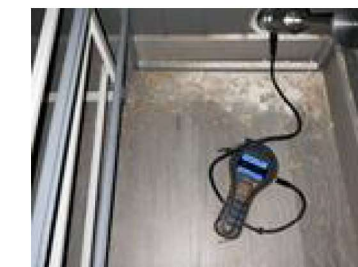
Måling med pigg i trevirke indikerer vektprosent i trevirke under 8%, som betyr at trevirket er tørt

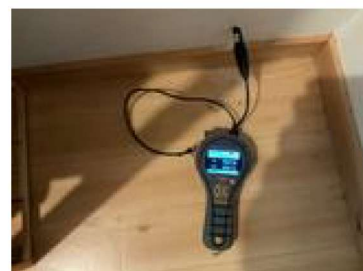
Måling av RH i hulrom viser akseptabelt nivå.
