## Styve gard

STYVESVEGEN 81

KLYNGETUN/GARDSBRUK

Styvesvegen 81, 5707 Evanger

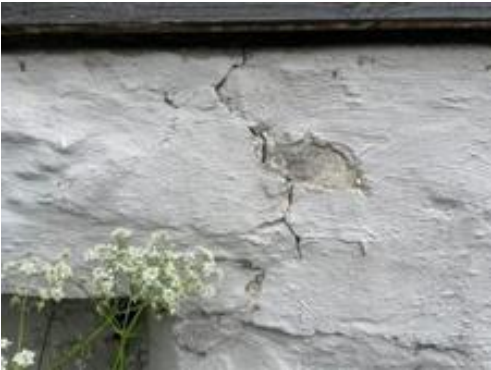
Grunnkonstruksjonen består av gråsteinsmur frå byggeår og ringmur i betong under kjøkkentilbygg. Det er ikkje registrert utvendig tettesjikt på murkonstruksjonane. Det er observert gjennomgåande sprekkdanning i både gråsteinsmur og betongringmur. Gråsteinsmuren er tidlegare forsøkt tetta med påføring av betong, men denne har skalla av i fleire område, noko som indikerer manglande vedheft og pågåande fuktpåverknad.

Konstruksjonane er av eldre dato og utførte etter byggjeskikk frå oppføringstidspunktet, men sett i lys av sprekkdanning, avskalling og manglande fuksikring vert tilstanden vurdert som svekka. Det er auka risiko for fuktinntrenging i mur og tilgrensande konstruksjonar, med mogleg vidare forvitring og behov for utbetringar.

Eksempel på sprekk i grunnmur.

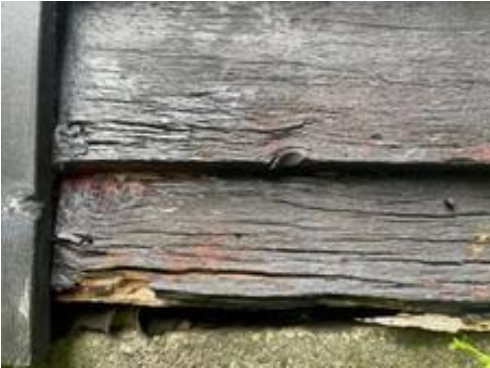
| <p>Veggar frå byggeår er oppførte i tømmer. Det vart opplyst på synfaring at veggane vart påfora rundt 1980 - talet for å gi plass til meir isolasjon og avslutta med liggjande enkeltfalsa trekledning. Det er observert gipsplater på kald side av vegglivet, som fungerer som vindsperresjikt. Tilbygg er oppført i lett bindingsverk.</p> <p>Det er registrert generelt vedlikehaldsetterslep på ytterveggane. Det er observert sprekker i kledning, misfarging og groing fleire stader, noko som indikerer langvarig fuktpåverknad. Trevirke er enkelte stader plassert nært terreng og skifertak, og det er registrert fuktig og råteskadd materiale i fleire av desse områda. Slike forhold aukar risikoen for vidare nedbryting av konstruksjonen.</p> <p>Ved kjøkken er det registrert opning inn til vegglivet. Denne opninga gir direkte tilkomst til konstruksjonen og representerer ein auka risiko for både fuktinntrenging og skadedyr. Det er generelt observert opningar og utilstrekkeleg tetting i ytterveggane som kan fungere som inngang for skadedyr.</p> <p>Med unntak av det nemnde området vart det ikkje observert tydelege visuelle teikn på omfattande avvik i vegglivet på befaringsdagen. Det må likevel presiserast at store delar av bygningsdelen er innebygde eller tildekte av kledning og innvendige overflater. Dette avgrensar kontrollmoglegheita, og avvik utover det som er registrert kan difor førekomme.</p> <p><b>Merknader:</b></p> <p>Fuktig ved og råte. Opning inn i veggkonstruksjon.</p> | | |

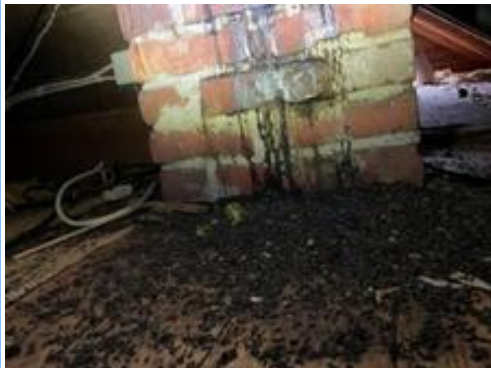
Det er observert unormalt store mengder ekskrement frå skadedyr på kaldtloftet, særleg i området rundt pipegjennomføring og ved loftsluka. Det er vidare registrert misfarging og fuktskjolder i fleire område. Enkelte punkt er kontrollerte med fuktmålar utan at det vart registrert unormale fuktverdiar på befaringsdagen. Det er observert asfaltpapp som sekundærtettingssjikt under skiferen. Denne ha sprekker og er revna i enkelte områder, noko som tilseier at den ikkje fungerer for formålet meir. Trass i at det ikkje er påvist aktive lekkasjar, tilseier kombinasjonen av observerte forhold at takkonstruksjonen må vurderast som ei risikokonstruksjon. Oppgradering vert vurdert som naudsynt.

Ekskriment frå skadedyr. Rennmerker pipevegg.
