SUNDBYVEIEN 89

SKAP DIN DRØMMEBOLIG - Totalrenoveringsobjekt med 15 mål tomt i  
naturskjønne omgivelser ved Oslofjorden!

# Tilstandsrapport

Befaringsdato: 07.11.2024

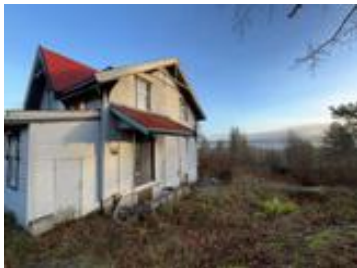
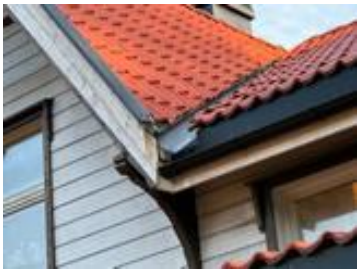
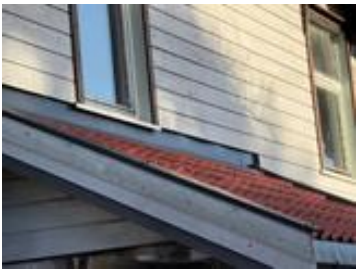
### TG 3 Veggkonstruksjon

Konstruksjoner:  
Bindingsverkskonstruksjon med liggende bordkledning i påbygd vestlig del av huset. Ukjent alder på konstruksjonen.  
Påbygg/hybel er delvis teglsteinsvegger og delvis bindingsverkkonstruksjon. På deler av teglsteinsveggen er det påført en ufagmessig bindingsverkskonstruksjon med isolasjon og liggende kledning. Ukjent alder på konstruksjonen.  
Resten av huset er heltre konstruksjon fra byggeår.

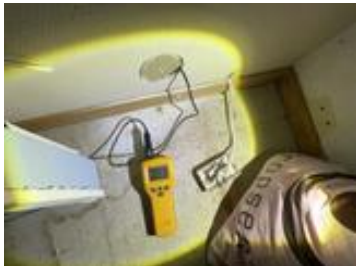
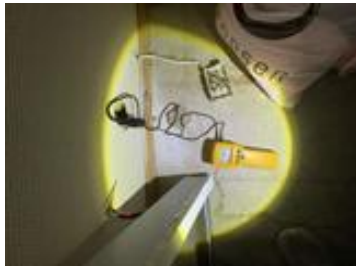
### 1. ETASJE > VASKEROM

#### 1 TG 3 Generell

Det ble målt 11% fuktighet i trestender.

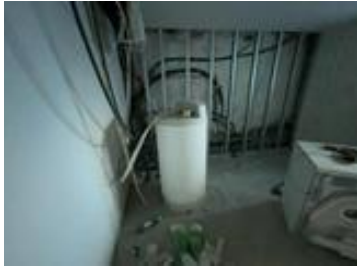
### TG 9 Elektrisk anlegg

Det er genrelt store feil og mangler på det elektriske anlegget. Det må påregnes fullstendig rehabilitering av det elektriske anlegget.
