SAUEVEIEN 40

LIER

Befaringsdato: 07.10.2025 Rapportdato: 12.10.2025 Oppdragsnr.: 20064-1119 Referansenummer: BN2092

Tilstandsrapport

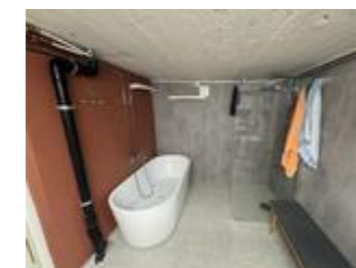
KJELLER > BAD/VASKEROM

TO 2 Overflater vegger og himling

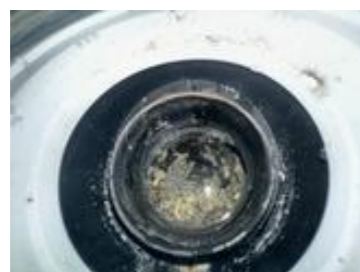
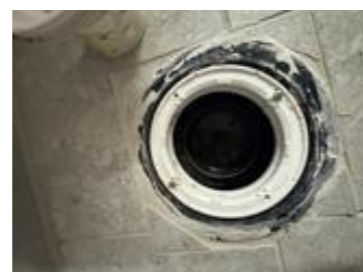
KJELLER > BAD/VASKEROM

Ujevn eller manglende mekanisk klem kan gi utett overgang gulv–sluk, der innsig av vann kan gi skjulte fuktskader i underlaget over tid. Fugemasse rundt sluk erstatter ikke en korrekt mansjett/klemring.

Det anbefales å demontere klemring, verifiser om det finnes mansjett, og reetabler korrekt løsning med komplett skruesett og godkjent mansjett. Dersom mansjett mangler/er skadet, eller klemring ikke kan monteres korrekt: skift sluk og reetabler tettesjikt (lokal ombygging), eventuelt rehabiliter gulvet/dusjsonen samlet med fallutbedring
