## Sjarmerende enebolig på fantastisk tomt

NIHUSVEGEN 26A

Befaringsdato: 02.07.2026    Rapportdato: 04.08.2026    Oppdragsnr.: 13707-1734    Eiendomsverdi ref nr: XG3329  
Autorisert foretak: Sivilingeniør Patrick Young AS

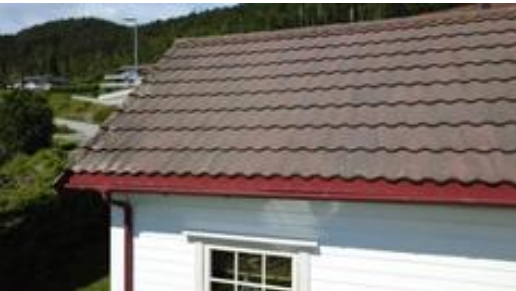
Taket er tekket med profilerte metallplater

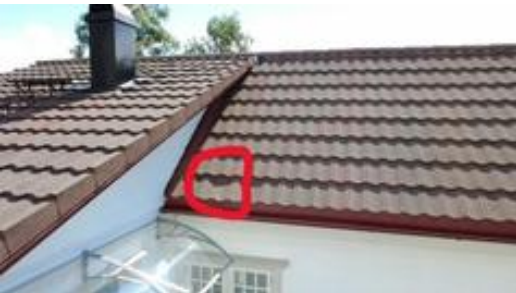
- Det er påvist at taktekkingen er tæret, noe skadet eller deformert.
- Vanntett sjikt på tak er eldre enn 18 år.

Vanntett sjikt på taket har ukjent alder, det vites ikke om tekkingen er mer enn 18 år. Enkelte takplater har bulker, nedbøyning, i overflaten. Dette oppstår ofte dersom utførende trekker feil på taket ved montering. Konsekvensen av denne type nedbøyning er vanligvis liten, men det kan føre til redusert vanntetthet.

Markert en bulk på en takplate.

- Det anbefales å følge med på utviklingen og utføre vedlikehold eller delvis utbedring for å forlenge levetiden.
- Overvåk tilstanden jevnlig. For å få tilstandsgrad 0 eller 1 må vanntett sjikt på tak skiftes ut, men tidspunktet for når dette er nødvendig er vanskelig å si noe om.

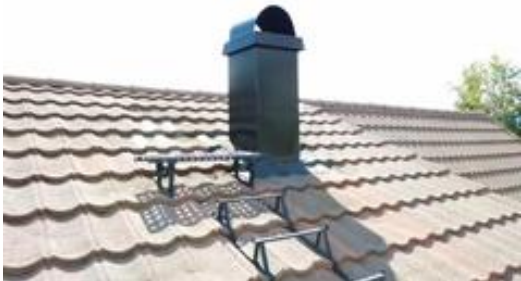
Pipetrekk og feieplattform

- Manglende snøfangere kan føre til ras av snø og is fra taket, med fare for skade på personer, eiendom og installasjoner.
- Manglende adkomst kan hindre sikker feiing og tilsyn av pipe, og kan være et avvik fra gjeldende krav.
- Stigetrinn for feiler må monteres.

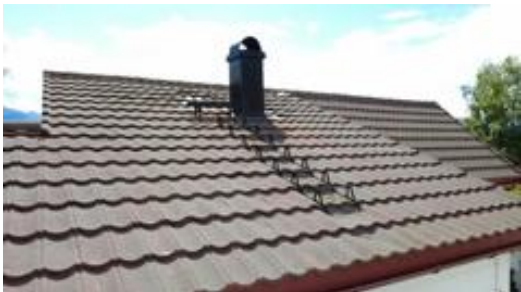
Takstigen rekker ikke helt ned til takfoten

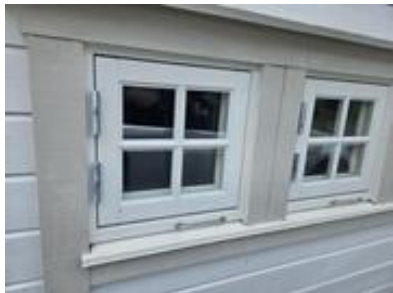
Vinduer av nyere dato, med koblede glass

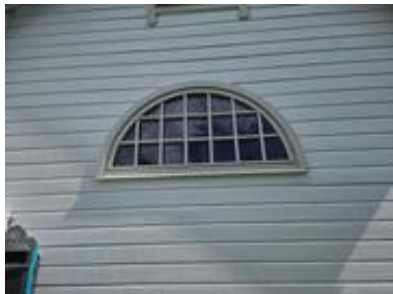
Buet vindu i fasade vest

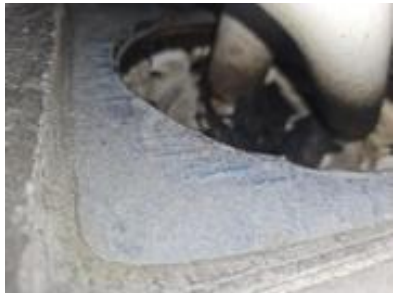
Plastsluk i gulvet, under dusjkabinettet

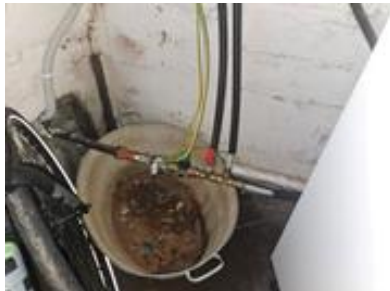
Stoppekran og reduksjonsventil for vann, i kjelleren

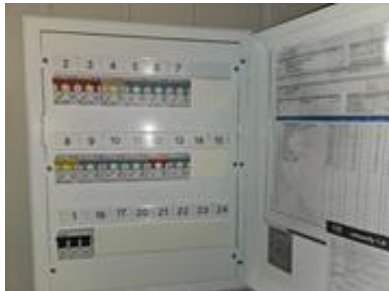
Sikringsskap med automatsikringer og kursfortegnelse
