Oppussningsobjekt på Vestli  
Stor 4-roms leilighet  
i 3.etasje med to balkonger og  
garasjeplass

RAGNHILD SCHIBBYES VEI 36

Befaringsdato: 02.02.2026      Rapportdato: 05.02.2026      Oppdragsnr.: 20000-1824      Referansenummer: VS5080  
Autorisert foretak: Verdicto AS      Sertifisert Takstingeniør: Kato Malvik

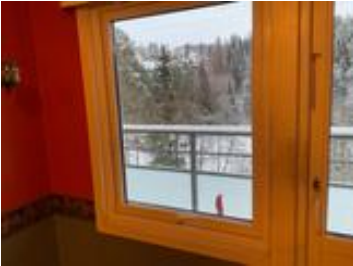
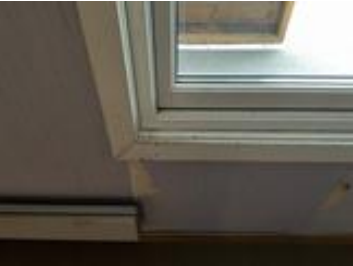
Karmen på selve vinduene må påregnes malt. Det samme gjelder foringer og listverk. Det kan ikke helt utelukkes at noen foringer og listverk må skiftes. Lav konsekvensgrad.

Generelt må det påregnes vedlikehold av vinduene for å forlenge levetiden. Med vedlikehold menes utvendig og innvendig maling, stramming av skruer/vridere, justering og smøring av mekaniske deler. Dette anbefales på alle boligens vinduer.

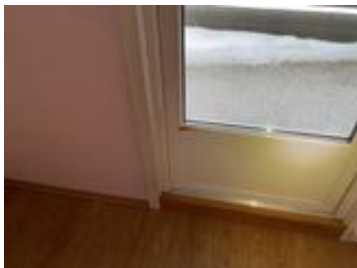
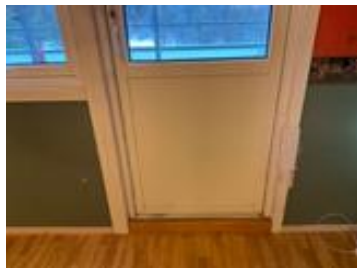
### TO 1 Balkonger, terrasser og rom under balkonger

- Det er stedvis påvist synlige skader på overflater.

Alle overflater vurderes modne for oppgraderinger, utskiftinger og vedlikehold. Skader/slitasje har lav konsekvensgrad. Generelt er innvendige overflater og innredninger forhold som i stor grad er av avhengig av smak, ønsker og behov. Ny eier vurderer selv behovet for innvendige oppgraderinger.

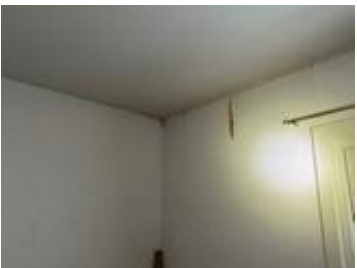
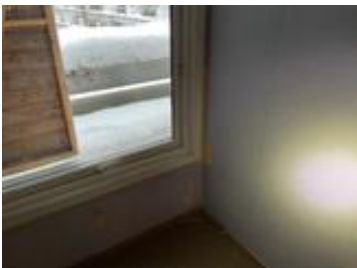
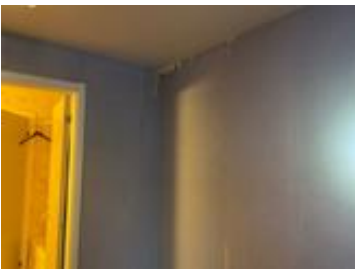
### TO 2 Etasjeskille/gulv mot grunn

- Det er målt høydeforskjell på mellom 15-30 mm gjennom hele rommet. Tilstandsgrad 2 gis med bakgrunn i standardens krav til godkjente måleavvik.

Ingen unormal knirk i gulv på tilfeldig kontrollerte punkter. Det er målt avvik/skjevheter på gulvoverflater utover normalen på tilfeldige punkter i leiligheten. Fra leilighetskillevegg til leilighetskillevegg (leilighetens bredde) er det målt 2- 3 cm nedbøyning. Det er ukjent når og hvordan dette oppstod, men stammer antatt fra byggetiden og har antagelig alltid vært slik.

Alle typer gulvbelegg har krav til underlaget og det vil være nødvendig med oppretting før eksempelvis legging av ny parkett. Dersom man legger parkett eller andre belegg uten å hensynta underlaget vil det høyst sannsynlig medføre oppsprekking i skjøter og knirk.

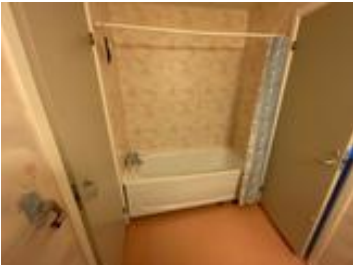
#### 3.ETASJE > BAD/WC

- Hulltaking er ikke foretatt da det allerede er påvist andre avvik i våtsonen.

Det er registrert misfarging og fuktpåvirkede overflater i våtsoner, blant annet langs gulv/veggoverganger og ved badekaret. Disse forholdene vurderes primært som overflatesymptomer relatert til alder, bruk og manglende moderne tettesjikt. Indikative fuksøk på overflater viste ikke vesentlige avvik sammenlignet med referanseområde.

De registrerte overflatesymptomene anses i hovedsak som overflateskader, men kan ikke utelukke at det ved åpning av konstruksjonen avdekkes fuktpåvirkning eller skader i underliggende lag. Ved rehabilitering må det påregnes at underliggende konstruksjoner kan ha behov for utbedring, selv om det per i dag ikke er påvist forhøyede fuktverdier på overflaten.

- Gjennomføre ytterligere undersøkelser og foreta utbedring av skade.
