Enebolig med
spektakulær fjordutsikt

VILLAVEGEN 5

Adresse: Villavegen 5, 6687
VALSØYFJORD

Kjartan Korshavn ved Takst-Forum Trøndelag AS
(befaringsdato: Tirsdag, 2. juni 2026)

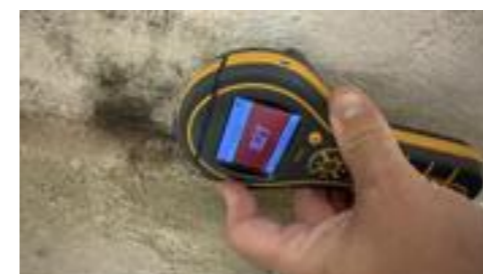
Eksempelbilde av indikasjoner på fukt.

Ved innvendig inspeksjon ble det ved bruk av fuktindikator mot tilgjengelige murflater/ gulv på grunn indikert forhøyede fuktverdier og ved fuktmåling i treverk ved hulltaking i vegg mot terreng ble det registrert høyt fuktinnhold. Dette er symptom på fuktgjennomgang som normalt skyldes redusert funksjon i drenering og/ eller kapillært opptrekk av fuktighet fra grunnmasser under boligen. Ved en evt. omdrenering vil følgelig fukten reduseres, men ikke nødvendigvis opphøre som følge av at det fortsatt vil forekomme fukttopptrekk.

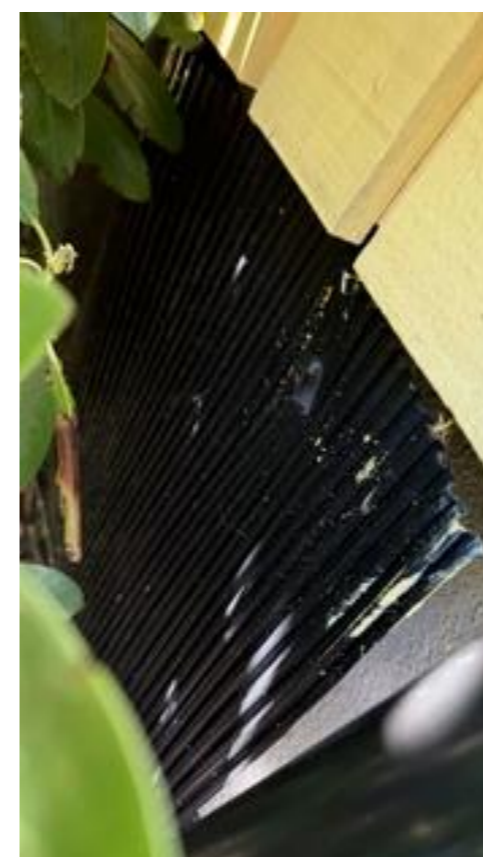
Eksempelbilde av manglende topplst på grunnmursplast.

TG-2 er satt pga. alder og registrerte avvik. For videre omtale, se pkt. Rom under terreng.

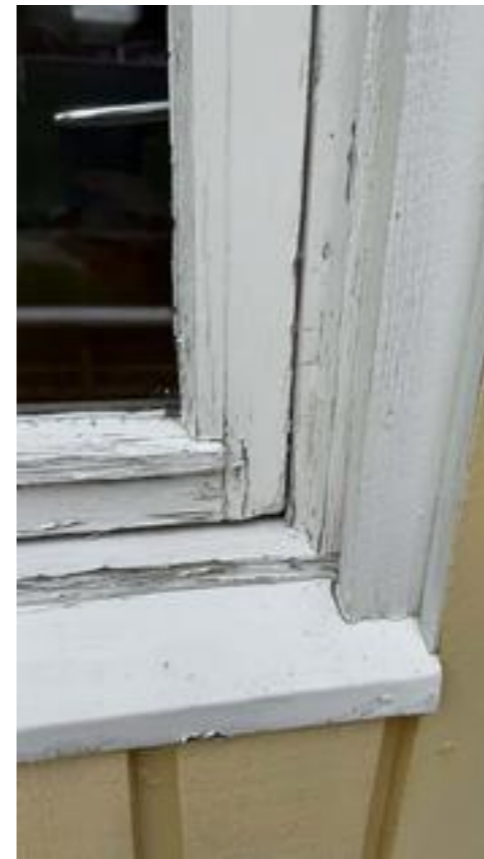
Eksempelbilde av slitasjegrad på vindu.

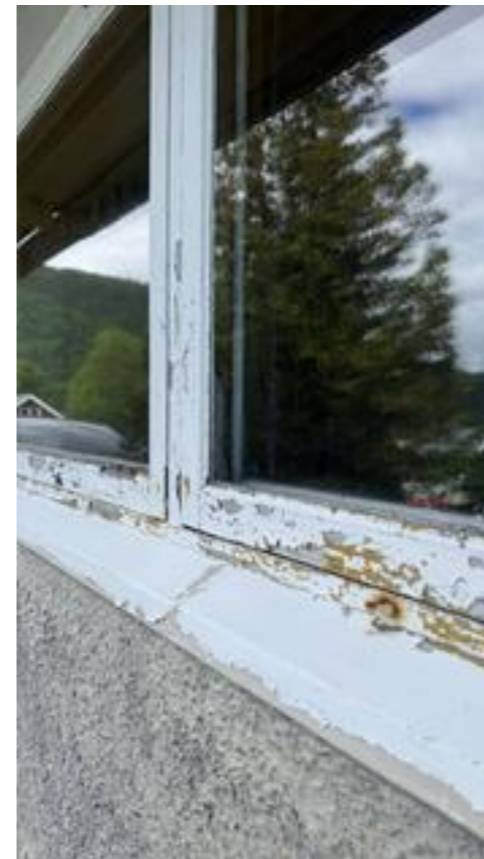
Eksempelbilde av slitasjegrad på vindu.

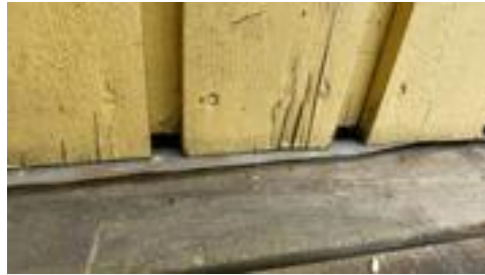
Eksempelbilde av råteskade.

Omfanget av nødvendige utskiftinger er ikke vurdert men er relativt godt synlig. Det anbefales å etablere lufting bak/ oppunder kledning der dette mangler og i forbindelse med stedvise utskiftinger bør veggkonstruksjonen kontrolleres, evt. tiltak vurderes deretter.

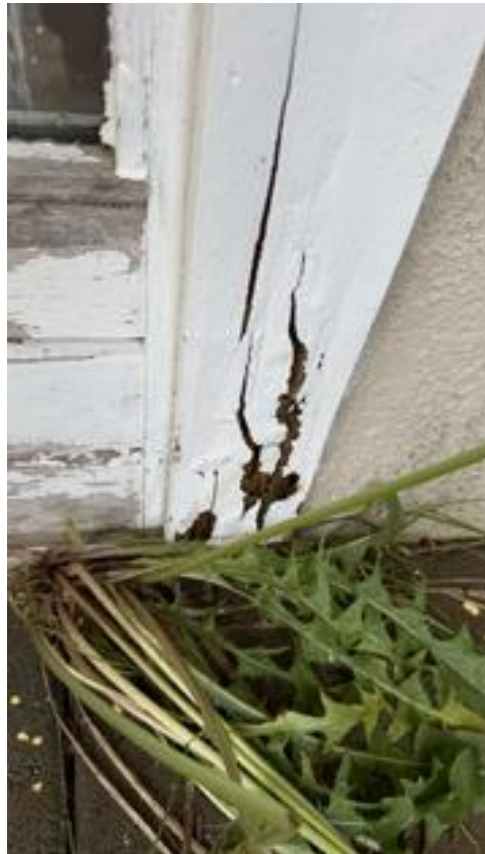
Eksempelbilde av råteskade og malingsavfluss.

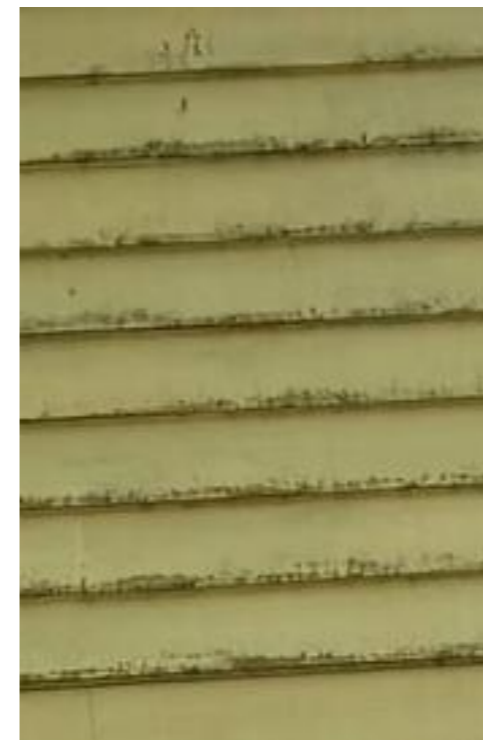
Eksempelbilde av slitasje/ svertesopp.

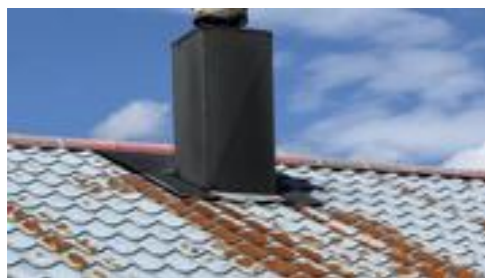
- Taktekking: Taktekkingen samt beslag bærer generelt preg av alder og har stedvis rustdannelser, spesielt på hovedtaket.

Eksempelbilde av slitasjegrad og rust.

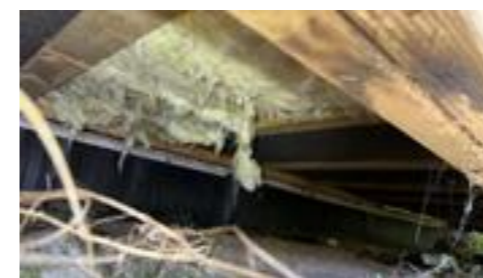
- Etasjeskille og gulv mot grunn: Ved enkel nivellering ble det registrert avvik på ca. 40mm i sokkeletasje og 2,5cm i 1. etg. Stedvis manglende stubbloftsplate og isolasjon er ikke tildekt. Se pkt. "Bad 1. etg" for videre omtale vedrørende registrert fukt i gulvkonstruksjonen. Sprekk i flere gulvflis i rom benevnt som gang/ trapp i sokkeletasje.

Eksempelbilde av manglende stubbloftsplate.

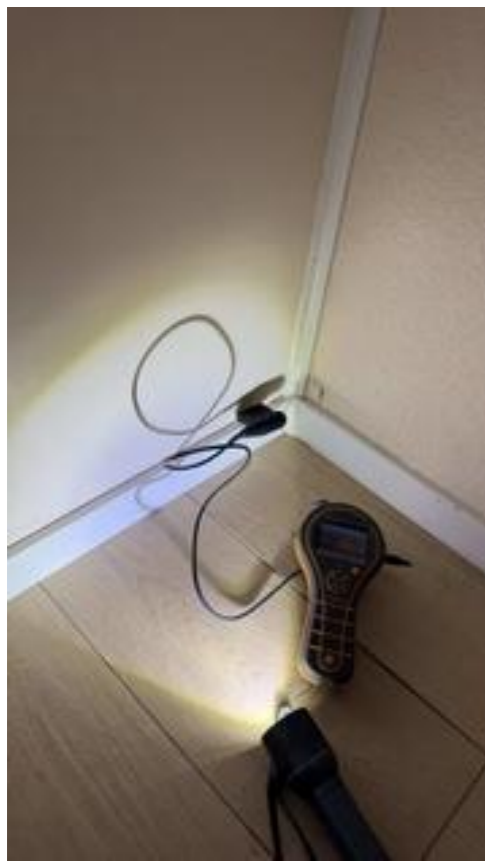
Eksempelbilde av høyt fuktinnhold ved fuktmåling i plater på vegg.

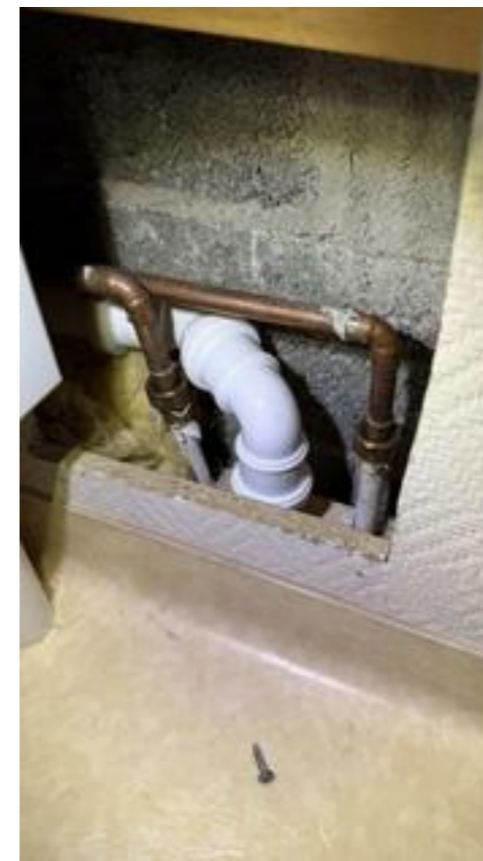
Eksempelbilde av åpning i vegg i våtsone.
