Innholdsrik familiebolig

med ettertraktet
beliggenhet på Ås

LANGBAKKEN 52

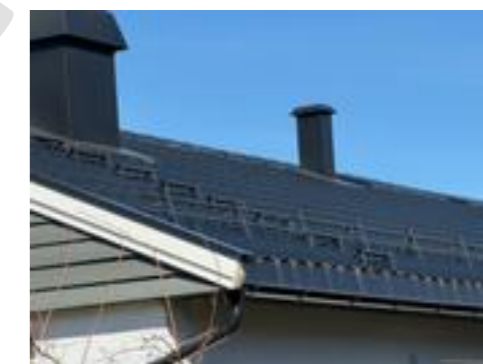
Rust i nedkant av takplater.

- Overvåk tilstanden jevnlig. For å få tilstandsgrad 0 eller 1 må tekingen skiftes ut, men tidspunktet for når dette er nødvendig er vanskelig å si noe om.
- Når takteking og undertak begynner å bli gamle, øker risikoen for lekkasjer, noe som kan føre til omfattende og kostbare reparasjoner av underliggende konstruksjoner dersom en ikke foretar tiltak på konstruksjonene før dette oppstår.

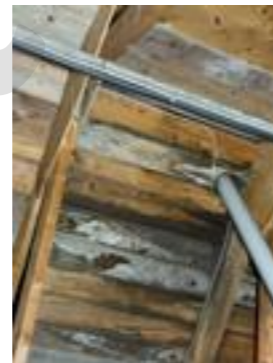
Fuktskjolder på undertak, kaldtloft

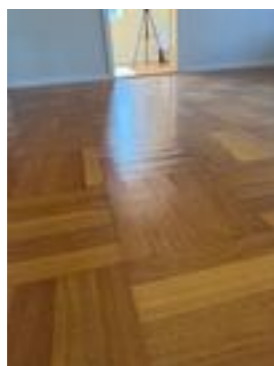
Eldre fuktskade på parkett i hovedstue

- Overflater må utbedres eller skiftes.

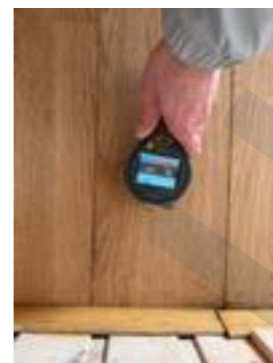
Fuktig i gulv ved entre i Uetg.

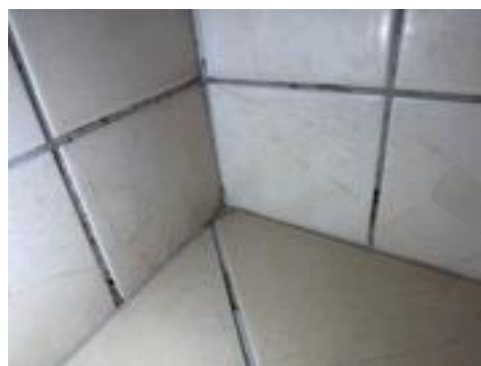
1. ETASJE > BAD

Sprekk i veggfliser og svertesopp i dusjsone

- Tiltak:
- Det må gjøres tiltak for å lukke avviket.
- Dersom det ikke gjøres tiltak, kan dette medføre oppfukning, oppsvelling og forringelse av materialer over tid og fuktskader på tilstøtende konstruksjoner.

Overvåk tilstanden jevnlig. For å få tilstandsgrad 0 eller 1 på membran må tettesjiktet skiftes ut, men tidspunktet for når dette er nødvendig er vanskelig å si noe om.

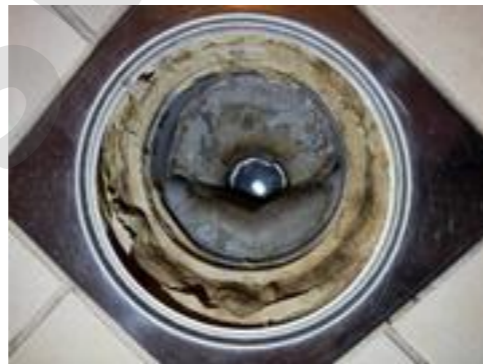
1. ETASJE > BAD

Sluk i dusjsone 1 etg

- Overvåk tilstanden jevnlig. For å få tilstandsgrad 0 eller 1 må tettesjiktet skiftes ut, men tidspunktet for når dette er nødvendig er vanskelig å si noe om.
- Det er viktig å merke seg at levetiden til en membran varierer basert på kvalitet, installasjon og bruk. Eldre membraner kan bli sprø og sprekke opp, noe som fører til at de mister sin vanntettende funksjon. Dette kan resultere i vannlekkasjer gjennom vegger og gulv og fuktskader.

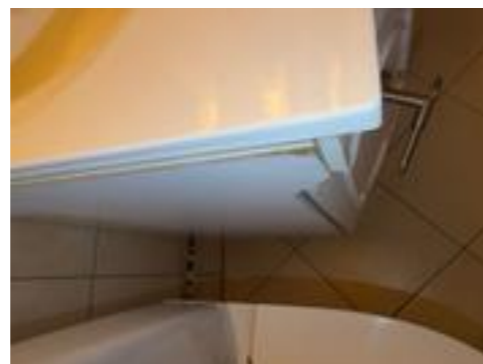
1. ETASJE > BAD

Fuktskader og sprekker i servant/skap

- Lokal utbedring må utføres.

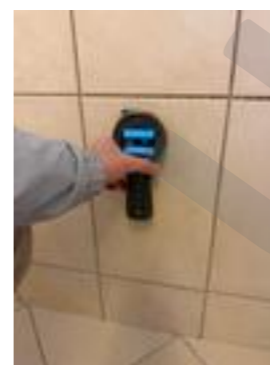
1. ETASJE > BAD

Kontroll med fuktindikator i dusjsone tilsa variable utslag.

Det kan forekomme skader i konstruksjonen på grunn av alderen. Det anbefales å overvåke konstruksjonen spesielt på grunn av fare for større skader eller følgeskader.

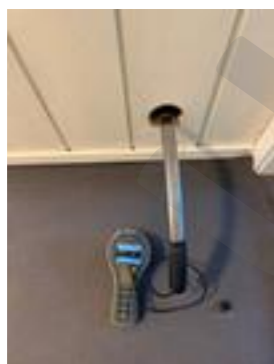
Hulltagning med pigger i svill uten unormale utslag

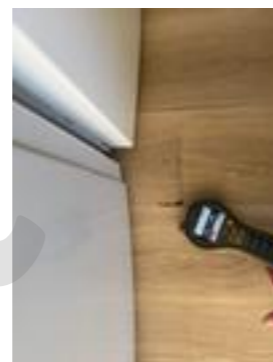
Fuktskader i gulv foran kjøle og fryseskap.

Det anbefales kontroll/utbedring da fravær av dette kan gi fuktskader nedover i konstruksjonen.

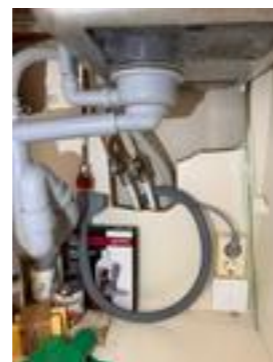
Rørpropplegg i kjøkkenbenk

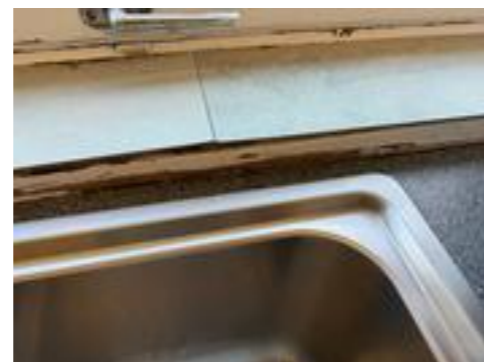
1. ETASJE > KJØKKEN

Fuktslitt område ved kjøkkenbenk/kran

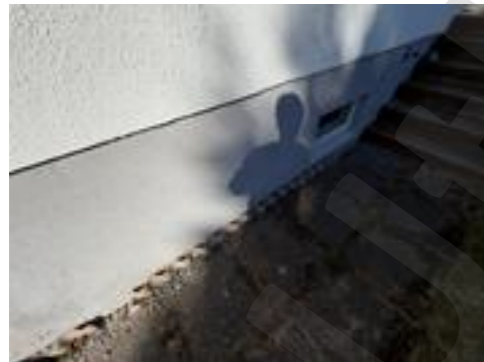
Asbestplater langs grunnmur og opprinnelige dreneringsforhold.

- Det må foretas utskiftning av drenering/tettesjikt.
- Overvåk tilstanden jevnlig. For å få tilstandsgrad 0 eller 1 må dreneringen skiftes ut, men tidspunktet for når dette er nødvendig er vanskelig å si noe om. Bruken av underetg/kjeller vil og være avgjørende.
- Fuktsikring av muren må etableres inkl. klemlist.

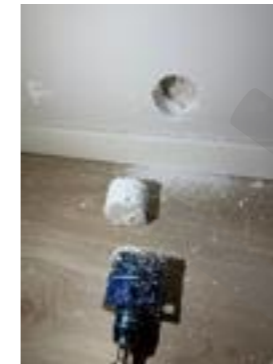
Ulovlig brannfarlig isopor på noen innvendige vegger i Uetg
