Innholdsrik familiebolig

med ettertraktet
beliggenhet på Ås

LANGBAKKEN 52

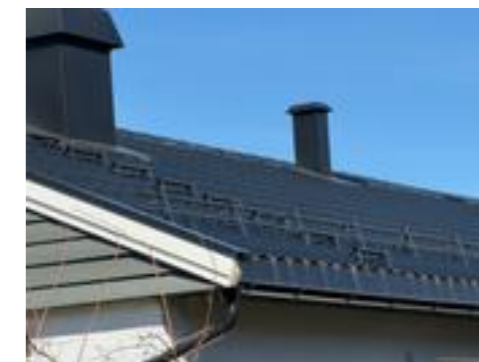
Rust i nedkant av takplater.

- Overvåk tilstanden jevnlig. For å få tilstandsgrad 0 eller 1 må tekkingen skiftes ut, men tidspunktet for når dette er nødvendig er vanskelig å si noe om.
- Når taktekking og undertak begynner å bli gamle, øker risikoen for lekkasjer, noe som kan føre til omfattende og kostbare reparasjoner av underliggende konstruksjoner dersom en ikke foretar tiltak på konstruksjonene før dette oppstår.

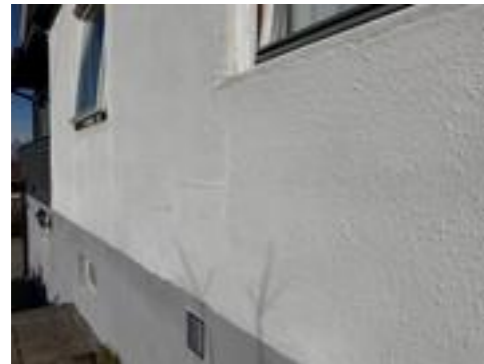
Riss/mindre setningssprekker i flere vegger

- Det må foretas tiltak for å lukke avviket.

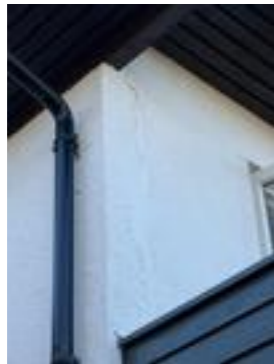
Sprekker i mur ved balkongdør i stue, 1 etg.

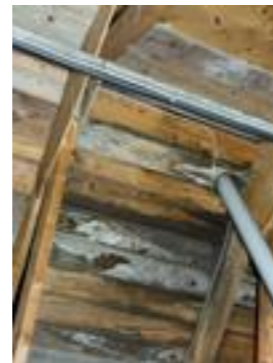
Fuktskjolder på undertak, kaldtloft

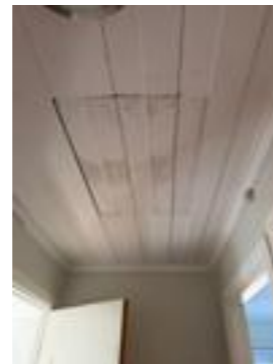
Enkel uisolert luke til kaldtloft

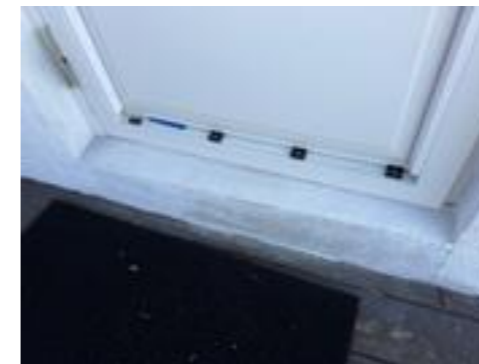
Manglende glasslist til felt i en balkongdør.

Utbedre.

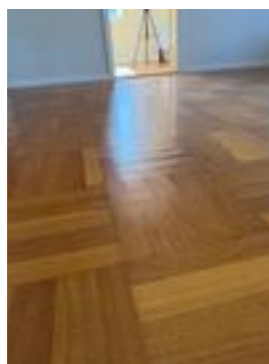
Eldre fuktskade på parkett i hovedstue

- Overflater må utbedres eller skiftes.

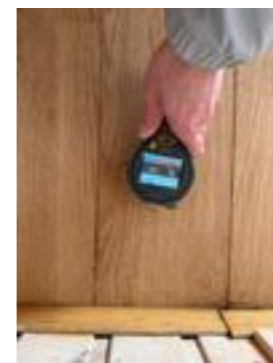
Fuktig i gulv ved entre i Uetg.

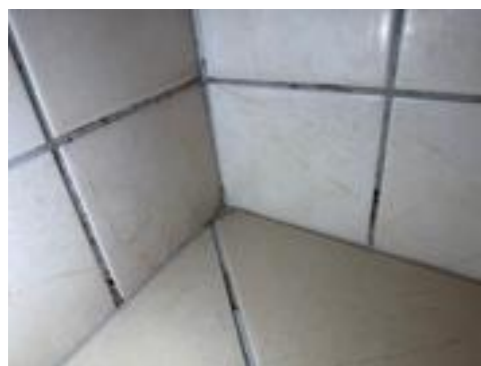
Sprekk i veggfliser og svertesopp i dusjsone

Overvåk tilstanden jevnlig. For å få tilstandsgrad 0 eller 1 på membran må tettesjiktet skiftes ut, men tidspunktet for når dette er nødvendig er vanskelig å si noe om.

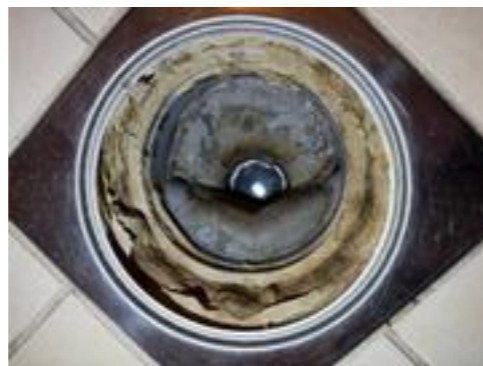
Sluk i dusjsone 1 etg

- Overvåk tilstanden jevnlig. For å få tilstandsgrad 0 eller 1 må tettesjiktet skiftes ut, men tidspunktet for når dette er nødvendig er vanskelig å si noe om.
- Det er viktig å merke seg at levetiden til en membran varierer basert på kvalitet, installasjon og bruk. Eldre membraner kan bli sprø og sprekke opp, noe som fører til at de mister sin vanntettende funksjon. Dette kan resultere i vannlekkasjer gjennom vegger og gulv og fuktskader.

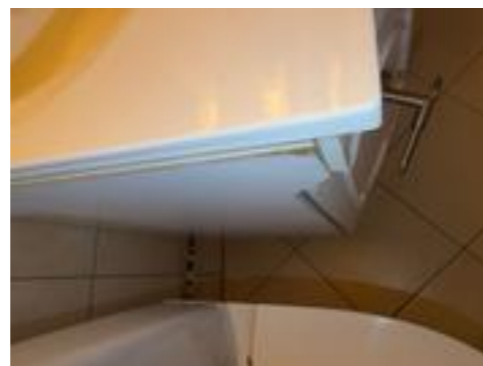
Fuktskader og sprekker i servant/skap

- Lokal utbedring må utføres.

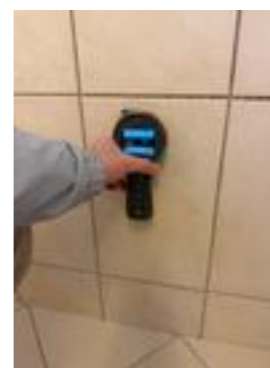
Kontroll med fuktindikator i dusjsone tilsa variable utslag.

Det kan forekomme skader i konstruksjonen på grunn av alderen. Det anbefales å overvåke konstruksjonen spesielt på grunn av fare for større skader eller følgeskader.

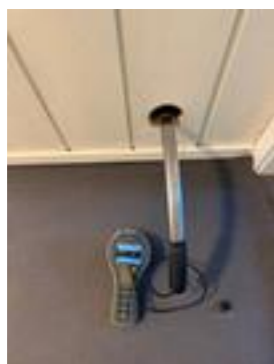
Hulltagning med pigger i svill uten unormale utslag

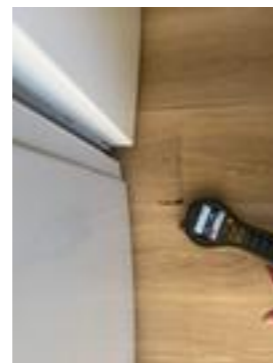
Fuktskader i gulv foran kjøle og fryseskap.

Det anbefales kontroll/utbedring da fravær av dette kan gi fuktskader nedover i konstruksjonen.

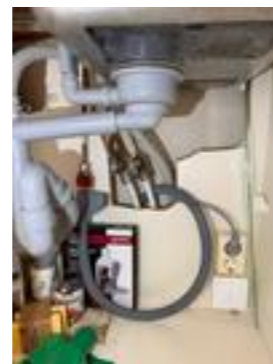
Rørpropplegg i kjøkkenbenk

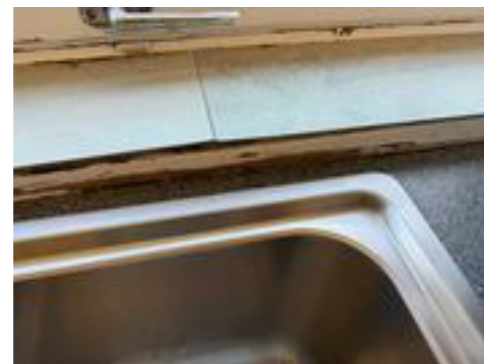
Fuktslitt område ved kjøkkenbenk/kran

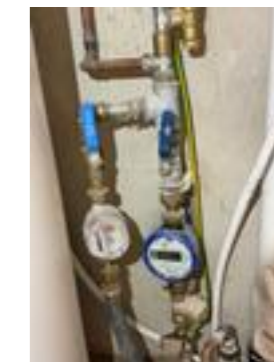
Hovedstoppekran bak skrudd plate i gang, Uetg.

Ved en akutt lekkasje bør man ha lett tilgang til hovedstoppekranen.

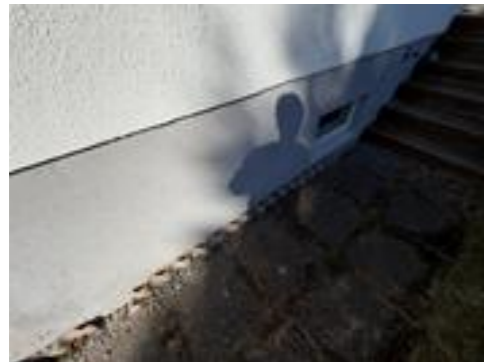
Asbestplater langs grunnmur og opprinnelige dreneringsforhold.

- Det må foretas utskiftning av drenering/tettesjikt.
- Overvåk tilstanden jevnlig. For å få tilstandsgrad 0 eller 1 må dreneringen skiftes ut, men tidspunktet for når dette er nødvendig er vanskelig å si noe om. Bruken av underetg/kjeller vil og være avgjørende.
- Fuktsikring av muren må etableres inkl. klemlist.

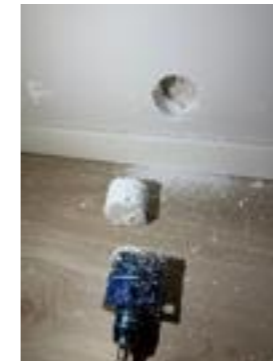
Ulovlig brannfarlig isopor på noen innvendige vegger i Uetg
