Enebolig med utleie i sokkel

DARRES VEG 10

Adresse: Darres veg 10, 7224 MELHUS

Gnr./Bnr.: Gnr. 10, bnr. 80, i Melhus kommune

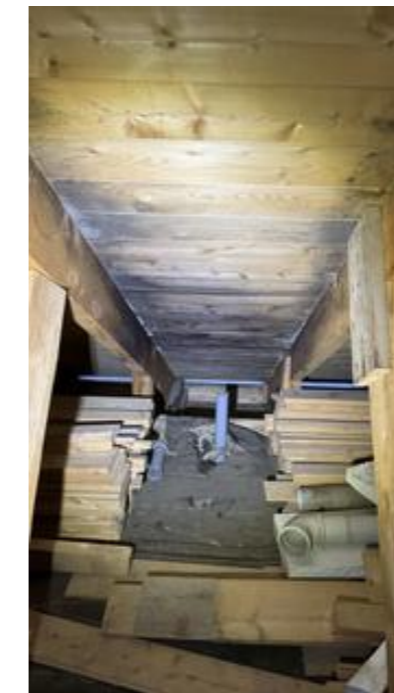
6.8 Takkonstruksjon og loft

Eksempelbilde av fuktmerker i taktro.

Type takkonstruksjon	Saltak
Type loft	Kaldtloft
Utvendig inspeksjon	På tak
Er det registrert symptom på svekkelser/vesentlige skjevheter/nebøyninger i konstruksjonen?	Nei
Er det manglende eller utilstrekkelig lufting av konstruksjonen?	Ja
Er det tegn til fukt fra lekkasjer eller kondensering på innvendige overflater?	Ja
Er det tegn til sopp/råte eller spor etter treskadeinnspekt?	Ja
Er det tegn på utilstrekkelig tetting rundt gjennomføringer i konstruksjonen?	Nei
Totalvurdering av takkonstruksjon og loft	TG-2
Kontrollen ble noe begrenset grunnet stedvis lagrede gjenstander på kaldloft og loft over bod. Loft over bod ble kun besiktiget fra området ved åpning. Det ble registrert at tiltenkt luftespalter mot raft er stedvis begrenset på kaldloft over boligen. Lufting av kloakk er avsluttet på loft og det bemerkes misfarget undertak (svertesopp) i dette området. TG-2 er satt pga. lokalt misfarging i undertak og stedvis begrenset lufting mot raft.

Anbefalte tiltak / ytterligere undersøkelser anbefales	
Se pkt. Avløp for videre omtale vedr. lufting av kloakk. Ytterligere undersøkelser i området med registrerte misfarginger i undertak anbefales, for å kartlegge om det er nødvendig med utskiftinger av skadet treverk. Utbedring av begrenset luftespalter anbefales. For å kartlegge faktisk tilstand på hele loftet og loft over bod, må det foretas ytterligere undersøkelser etter fjerning av lagrede gjenstander. Evt. tiltak vurderes deretter.

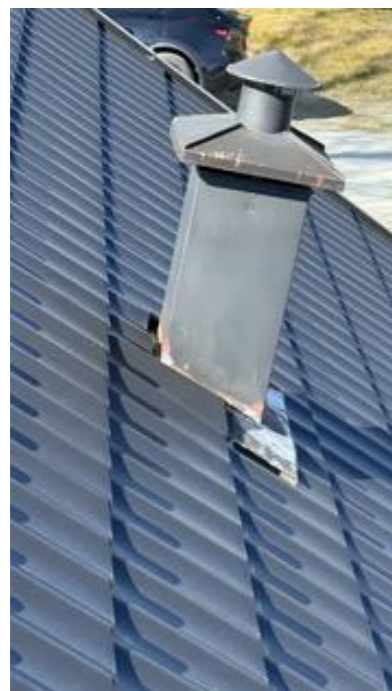
6.9 Taktekking

Eksempelbilde av slitasjegrad til takhatt.

Type takkonstruksjon	Saltak
Type tekking	Metalplater
Inspisert fra	På tak
Er det gjennomført arbeider etter opprinnelig byggeår?	Ja
Er det registrert skader, deformasjoner eller begroing på taktekkingen?	Nei
Er det synlige avvik på beslag/inndekning rundt pipe og andre takgjennomføringer?	Ja
Har tekkingen nådd en alder som gir økt risiko for skader eller følgeskader?	Nei
Oppsummering av taktekkning TG-2	
Selger opplyser at taktekkingen ble oppgradert i ca. 2016, uten at dette og omfang er ytterligere dokumentert. Ukjent årstall på takhatt, men bærer preg av alder og har stedvis korrosjon/ rust og malingsavflass. Det ble registrert noe slitasje/ rust på nedre rekke av takplater. TG-2 er satt pga. alder og slitasje på takhatt.	
Anbefalte tiltak / ytterligere undersøkelser anbefales	
Overflatebehandling av deler med rust anbefales, løpende vurdere utskifting av eldre takhatt anbefales.

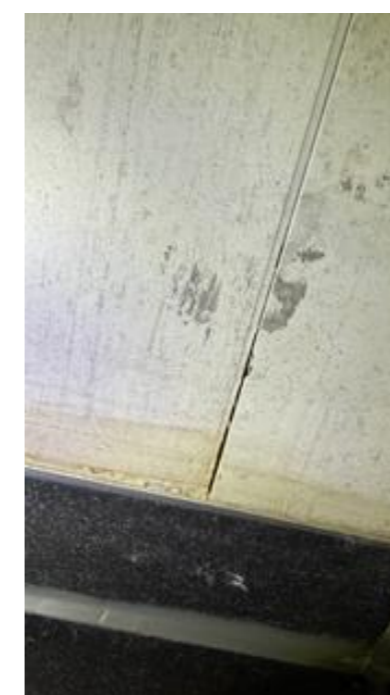
6.24 Våtrom: Bad sokkel

Eksempelbilde av glippe og skade i skjøt til baderomsplater.

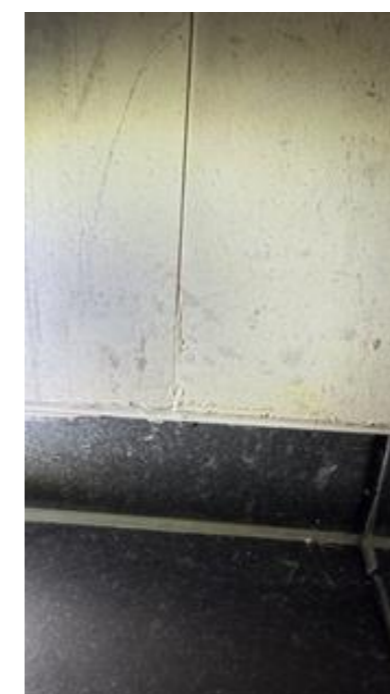
Eksempelbilde av glippe i skjøt til baderomsplater.

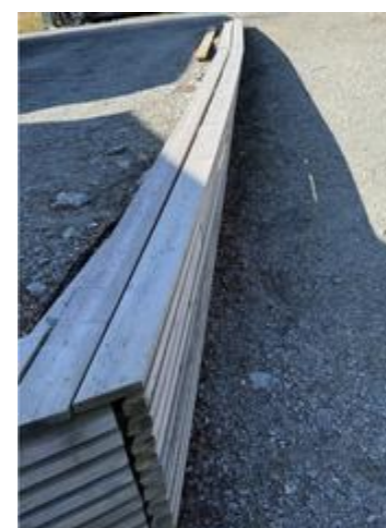
6.27 Støttemur/ avgrensning i tre

Beskrivelse
Det er etablert en støttemur i treverk ved innkjørsel.

Oppsummering	TG-2
<p>"Støttemur"/ avgrensning i tre har skjevheter og et terrassebord har sprekk/ skader.</p> <p>TG-2 er satt pga. skjevheter.</p>
