Enebolig med utleiemulighet

DARRES VEG 10

VELKOMMEN TIL DARRES VEG 10

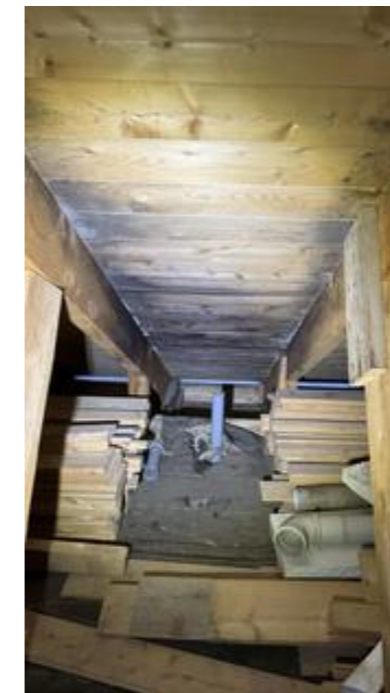
6.8 Takkonstruksjon og loft

Taket har en saltaksform og er konstruert som et kaldtloft. Taktekingen består av profilerte metallplater. Takhatten bærer preg av alder med stedvis korrosjon og malingsavflass, og det er noe slitasje på nedre rekke av takplater. Lufting av kloakk er avsluttet på loftet, hvor det er observert misfarget undertak. Luftespalter mot raft er stedvis begrenset.

Avvik: TG-2 er satt pga. lokalt misfarging i undertak og stedvis begrenset lufting mot raft.

Eksempelbilde av fuktmerker i taktro.

| Er det tegn til fukt fra lekkasjer eller kondensering på innvendige overflater? | Ja |

| Se pkt. Avløp for videre omtale vedr. lufting av kloakk. Ytterligere undersøkelser i området med registrerte misfarginger i undertak anbefales, for å kartlegge om det er nødvendig med utskiftinger av skadet treverk. Utbedring av begrenset luftespalter anbefales. For å kartlegge faktisk tilstand på hele loftet og loft over bod, må det foretas ytterligere undersøkelser etter fjerning av lagrede gjenstander. Evt. tiltak vurderes deretter. | |

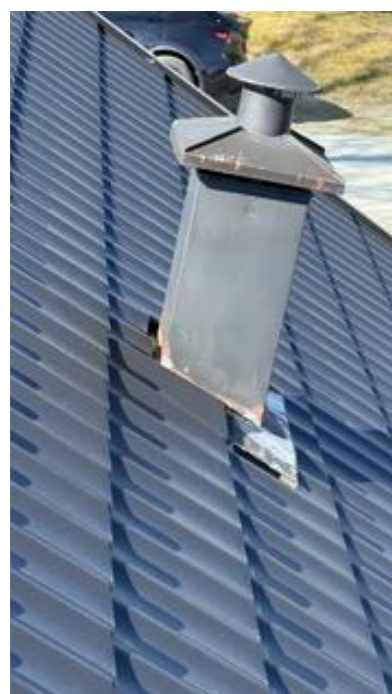
6.9 Taktekking

Avvik: TG-2 er satt pga. alder og slitasje på takhatt.

Eksempelbilde av slitasjegrad til takhatt.

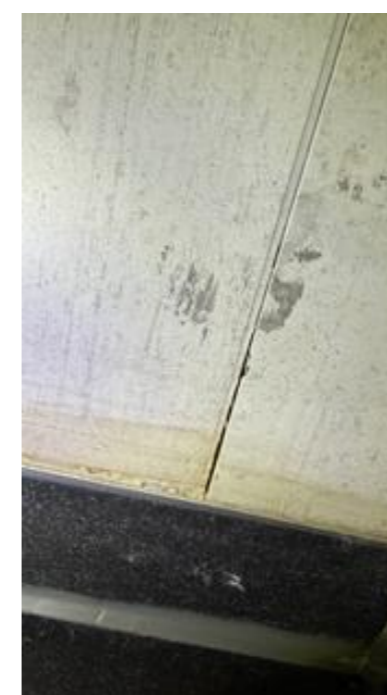
6.24 Våtrom: Bad sokkel

Avvik: TG-2 er satt pga. stedvise glipper i skjøter til baderomsplater.

Badet er utstyrt med dusjdør, servant i servantskap og veggmontert toalett. Det er glipper i skjøtene til baderomsplatene. Den innebygde sisternen har ikke drengåpning for synliggjøring av lekkasje. Ventilasjonen består av mekanisk avtrekk.

Eksempelbilde av glippe og skade i skjøt til baderomsplater.

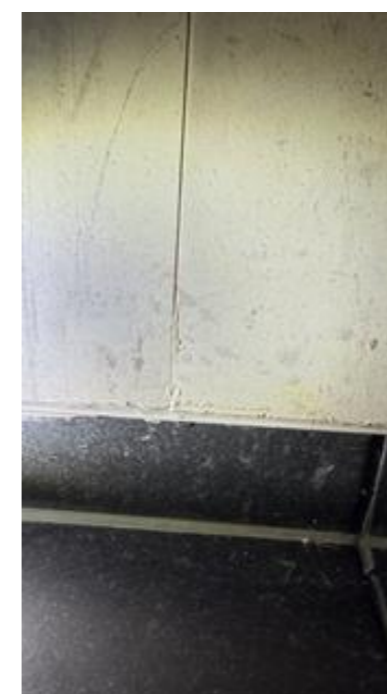
Eksempelbilde av glippe i skjøt til baderomsplater.

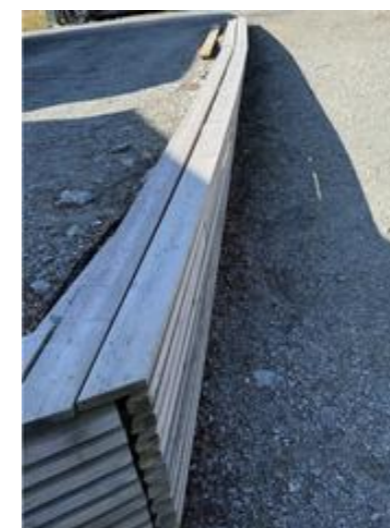
6.27 Støttemur/ avgrensning i tre

Det er etablert en terrasse som går fra inngangspartiet og rundt boligen, med utgang fra stuen. I tillegg er det en platting ved inngangen til sokkeletasjen og en veranda med utgang fra stuen. Ved innkjørselen er det en støttemur i treverk som har skjevheter og et skadet terrassebord.

Avvik: TG-2 er satt pga. skjevheter.

| Det er etablert en støttemur i treverk ved innkjørsel. |
