Innholdsrik enebolig på  
270 kvm på Kjenn

HÅKONS VEI 79

Befaringsdato: 04.02.2026      Rapportdato: 15.02.2026      Oppdragsnr.: 13438-1674      Referansenummer: UV1546

Autorisert foretak: Norges Takst AS      Sertifisert Takstingeniør: Tron Bentestuen

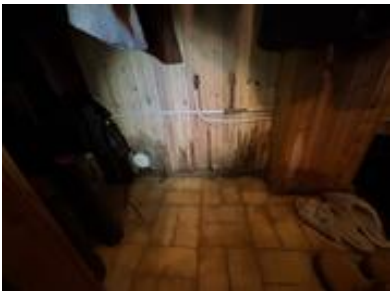
Garderobevegg

Det kan forekommer skader i konstruksjonen på grunn av alderen. Det anbefales å overvåke konstruksjonen spesielt på grunn av fare for større skader eller følgeskader.

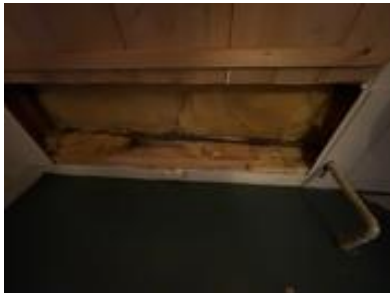
KJØKKEN

Det kan forekommer skader i konstruksjonen på grunn av alderen. Det anbefales å overvåke konstruksjonen spesielt på grunn av fare for større skader eller følgeskader.

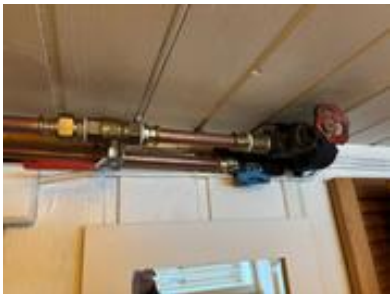
##### TG 2 Avløpsrør

Avløpsrør av plast, synlig.
