## Flott og moderne 3-roms på Persaunet

RØNNINGSVEGEN 25

## Bygningssakskyndig

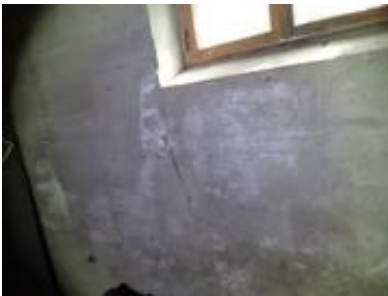
6.3 Grunnmur og fundament

TG-2

Sprekk i grunnmur ved vindu.

| Observeerte avvik: <ul style="list-style-type: none"><li>Det registreres riss/ sprekker i grunnmuren ved et vindu.</li></ul> Beskrivelse:<br>Det registreres riss/ sprekker i grunnmuren ved et vindu. Sprekken framsto ikke av vesentlig konstruksjonsmessig betydning slik den framsto på befaringsdagen, men anbefales allikevel å holdes under oppsikt. Utover dette så registreres det mindre riss i grunnmur. Dette er ikke uvanlig og vurderes ikke å ha vesentlig konstruksjonsmessig betydning slik dette fremstår i dag. | |
| Tilstandsgrad 2 er gitt med bakgrunn i riss/ sprekk i grunnmur ved vindu. | |

| Det anbefales å foreta en gjenpussing av sprekker i grunnmur, slik at forholdet kan observeres over tid, med tanke på om dette er under utvikling eller er stabilt. | |

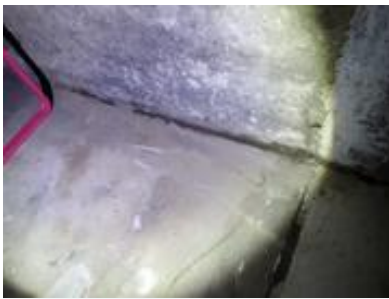
6.5 Rom under terreng

TG-2

Synlig fukt i nedre del av mot vegg/grunn i kjellerbod som ligger i område der terreng heller inn mot boligen.

| Fundamenter og kjellergulv er med bakgrunn i byggeår og byggemetode på oppføringstidspunktet etablert direkte mot grunnmasser uten isolasjon og grunnmursplast. Det vil derfor være påregnelig at kjellergulv og grunnmur trekker fukt. Det registreres noe fukt i nedre del av vegg/grunn. Registrerte avvik vurderes ikke å være vesentlig og kjelleren fungerer som en grovkjeller. Lagring av fuktømfintlige varer anbefales ikke. | |
| Det er ikke registrert tegn til skader men pga. registrerte forhold så gir det grunn til å overvåke konstruksjonen/overflater jevnlig, dette med tanke på risiko for blant annet fuktgjennomtrening pga. svikt i drenering. | |
