OLE THORESSENS GATE 7B

# SKARBØVIKA

**Adresse:** Ole Thoresens gate 7B, 6006 ÅLESUND

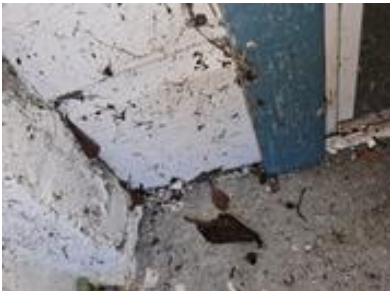
- Det bør foretas tiltak for å bedre lufting av kledningen.
- Uten tilstrekkelig lufting bak bordkledningen kan fuktighet som trenger inn bak bordene eller gjennom veggen innenfra ikke tørke opp. Dette skaper ideelle forhold for råtesopp og muggvekst.

Ikke lufting langs nedre kant av kledningen, ved kjellerdør

Det bør etableres spalte for lufting og drenerig langs nedre kant av bordkledningen
