## Modernisert enebolig med havutsikt!

HØGALEITET 26

**Adresse:** Høgaleitet 26, 4351 KLEPPE

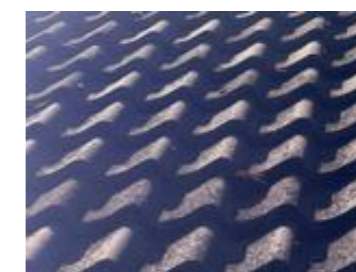
Taktekkingen er av betongtakstein. Taket er besikket fra bakkenivå. Takstein fremstod uten synlige skader ved befaring.

Det registreres mosegroing på taktekking. Dette kan over tid holde på fukt og øke slitasjen. Dette reduserer levetiden på tekkingen.

Mosegroing kan holde på fukt og øke slitasjen, noe som over tid kan redusere levetiden på tekkingen. Fjerning av mose anbefales som et vedlikeholdstiltak.

Takflaten bør følges opp med jevnlig vedlikehold og inspeksjon for å avdekke eventuelle skader eller lekkasjer.

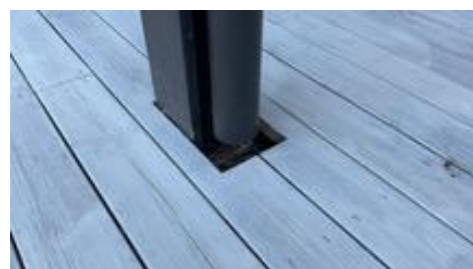
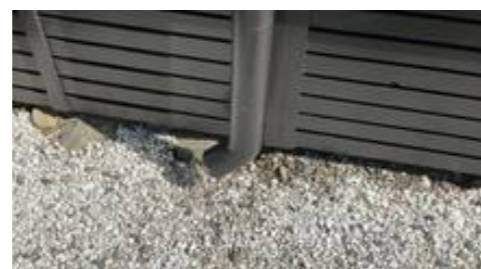
Takrenner og nedløp av plast. Fremstod uten synlige skader eller mangler ved befaring.

- Mer enn halvparten av forventet brukstid er passert på renner/nedløp/bslag.
- Det er avvik:

- Overvåk tilstanden jevnlig. For å få tilstandsgrad 0 eller 1 må beslag/renner/nedløp skiftes ut, men tidspunktet for når dette er nødvendig er vanskelig å si noe om.
- Tiltak:

Mangelfull bortledning av vann kan medføre økt fuktbelastning mot grunnmur og drenering. Tiltak anbefales for å lede takvann bort i egnede rør.

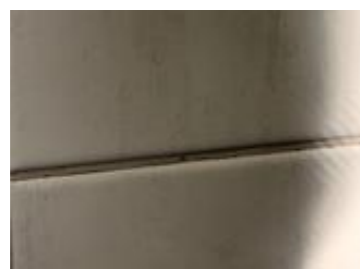
**Våtrom > Kjeller > Bad > Overflater vegger og himling** [Gå til side](#)  
Det er påvist at flisfuger har riss/sprekker.  
Riss / sprekker i flisfuger kan være et symptom på bevegelse i konstruksjonen pga dårlig stivhet i konstruksjonen, eller bevegelser i underlaget.

Riss og sprekker i flisfuger kan redusere tettheten i våtsonen og gi økt risiko for fuktinntrenging til underliggende konstruksjoner over tid. Det anbefales utbedring av skadde fuger og jevnlig oppfølging for å begrense risiko for videre skader.

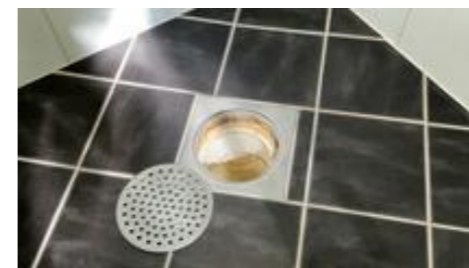
- Overvåk tilstanden jevnlig. For å få tilstandsgrad 0 eller 1 må slukløsningen skiftes ut og sannsynligvis må også membransjiktet skiftes/utbedres. Det er imidlertid vanskelig å si noe om tidspunktet for når dette er nødvendig.
- Det er viktig å merke seg at levetiden til en membran varierer basert på kvalitet, installasjon og bruk. Eldre membraner kan bli sprø og sprekke opp, noe som fører til at de mister sin vannnettende funksjon. Dette kan resultere i vannlekkasjer gjennom vegger og gulv og fuktskader.

Det er ikke registrert tegn til svikt i tettesjikt på befaringstidspunktet. Jevnlig tilsyn anbefales, og utskifting kan vurderes ved oppgradering eller ved tegn til svikt.
