Innholdsrik enebolig

INDRE VEGSUNDSTRANDA 39

Befaringsdato: 31.03.2026 Rapportdato: 09.04.2026 Oppdragsnr.: 20923-1438 Eiendomsverdi ref nr: DL2086

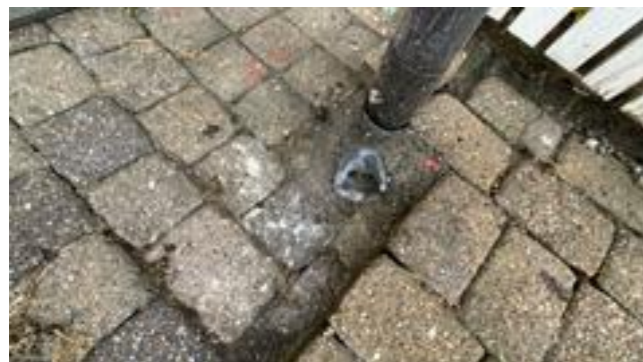
- Det er ikke tilfredsstillende bortledning av vann fra taknedløp ved grunnmur.
- Det mangler snøfangere på hele eller deler av taket, men det var ikke krav om dette på byggemeldingstidspunktet.
- Det er påvist andre avvik:

- På ett av nedløpene er det observert tape og en plastbit. Det er ikke observert hull eller lekkasje, men observasjonen gir usikkerhet om tettheten.
- Beslag, renner og nedløp har synlige slitasjetegn.

Nedløp renner ut ved grunnmur.

- Det bør etableres tilfredsstillende bortledning av vann fra taknedløp ved grunnmur for å unngå fuktskader på grunnmur og omkringliggende konstruksjoner.
- Nedløp med tape og plast bør undersøkes nærmere og eventuelt utbedres for å sikre tetthet og hindre vannlekkasje.
- Beslag, renner og nedløp med synlige slitasjetegn bør vedlikeholdes eller skiftes ut for å redusere risiko for lekkasjer og følgeskader.

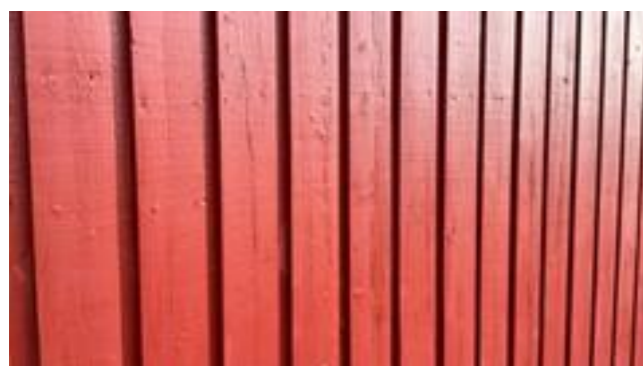
Det er tendenser til værslitt kledning.

- Det bør utføres vedlikehold og eventuelt utskifting av værslitt kledning for å forhindre ytterligere forringelse og redusere risiko for fuktskader i underliggende konstruksjon.
- Det anbefales å montere musesperre i nedre kant av konstruksjonen for å hindre at skadedyr kommer inn, noe som kan føre til skader på bygningen.

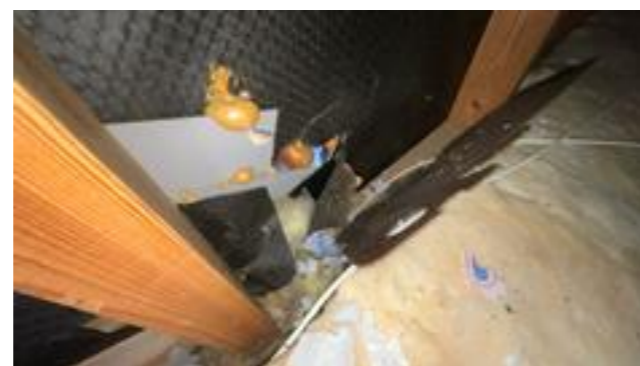
Hull ut i gavlveggen uten utvendig ventilrist.

- Hull i gavlveggen og utilstrekkelig beslag bør utbedres for å hindre at fugler, gnagere eller fukt trenger inn i konstruksjonen.
- Dersom åpningene ikke tettes, øker risikoen for skader på takkonstruksjonen, redusert isolasjonseffekt og forringet innneklima.

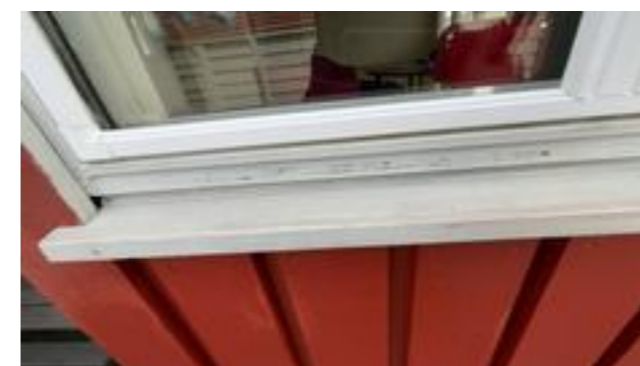
- Det er påvist at enkelte vinduer er vanskelig å åpne/lukke.
- Karmene i vinduer er slitte og det er sprekker i trevirket.

Værslitt vindu.

- Det bør utføres vedlikehold og eventuelt utskifting av vinduer som er tunge å åpne/lukke, samt utbedring av sprekker og slitasje i trevirket.
- Manglende tiltak kan føre til redusert funksjon, økt varmetap, fuktinntrengning og risiko for råteskader i vinduene.

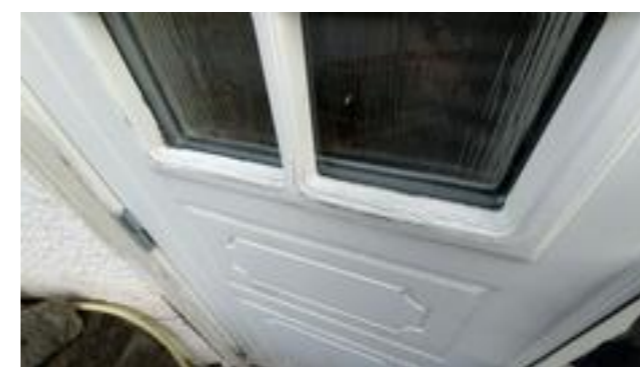
- Karmene i dører er værslitte utvendig og det er sprekker i trevirket.

Dørbladet har tendenser til opposisjon.

- Det anbefales overflatebehandling og lokal utbedring av skader på dørkarmene for å hindre videre forvitring og fuktøpatak.
- Dersom dette ikke utbedres, kan det føre til redusert levetid, økt risiko for råteskader og svekket funksjon på dørene.

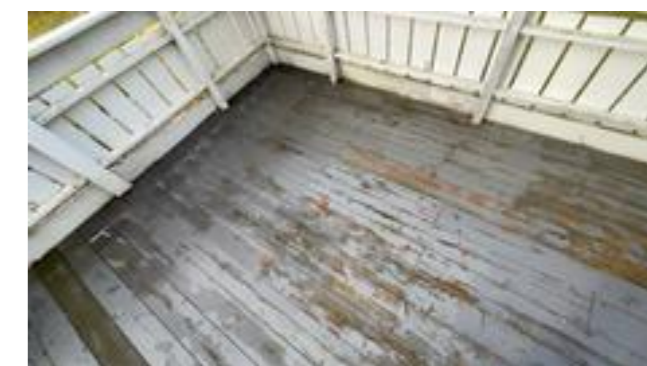
- Det er påvist andre avvik:
- Verandaer og terrasse fremstår som værslitt.

Værslitte terrassebord.

- Verandaer og terrasse bør vedlikeholdes, for eksempel gjennom rengjøring, overflatebehandling og eventuelle lokale utskiftninger av skadet materiale, for å hindre videre forringelse og redusert levetid på konstruksjonene.
- Manglende vedlikehold kan føre til økt risiko for råteskader, oppsprekking og behov for mer omfattende reparasjoner på sikt.

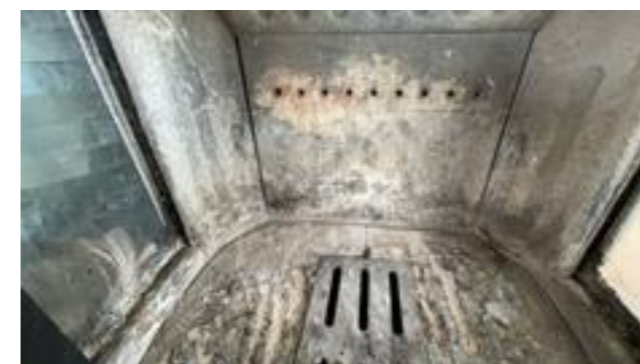
- Pipe og ildsted: Ildfast stein har sprekker. Det er observert noen sprekker og riss i ildfast stein.

Sprekk i ildfast stein

- Ildfast stein bør skiftes ut eller reparerer for å sikre forskriftsmessig og trygg bruk av ildstedet.

- Dersom tiltak ikke utføres, kan det medføre redusert levetid på ildstedet og økt risiko for brann eller skade på omkringliggende konstruksjoner.

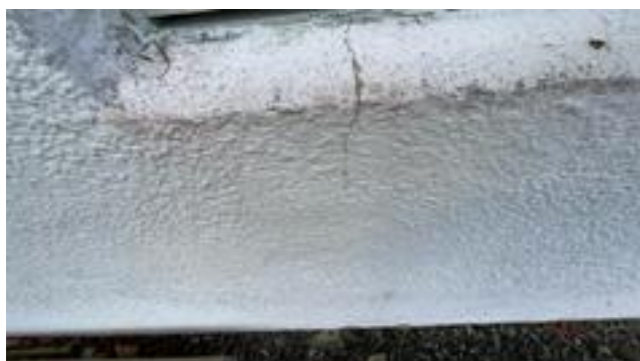
- Grunnmur og fundamenter: Det er registrert skråriss som er symptom på setninger.

Det er observert riss i grunnmuren.

- Det bør gjennomføres nærmere undersøkelser for å avklare årsaken til skrårissene, da dette kan være tegn på setnings-skader i grunnmuren.
- Dersom skadene ikke utbedres, kan det føre til ytterligere bevegelser og svekkelse av konstruksjonen, med risiko for fuktinntrenging og redusert levetid på bygget.
