PLATÅVEIEN 19B

Platåveien 19 B, 3085 HOLMESTRAND  
HOLMESTRAND kommune  
gnr. 65, bnr. 22

Befaringsdato: 02.05.2025      Rapportdato: 19.05.2025      Oppdragsnr.: 20312-1640      Referansenummer: WK8475  
Autorisert foretak: G Takst AS      Sertifisert Takstingeniør: Geir Gunnerud      Vår ref: Geir Gunnerud

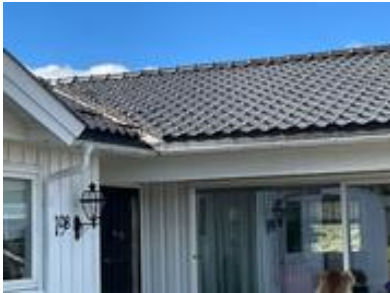
Rust i gradrennebeslag.

- Overvåk tilstanden jevnlig. For å få tilstandsgrad 0 eller 1 må beslag/renner/nedløp skiftes ut, men tidspunktet for når dette er nødvendig er vanskelig å si noe om.

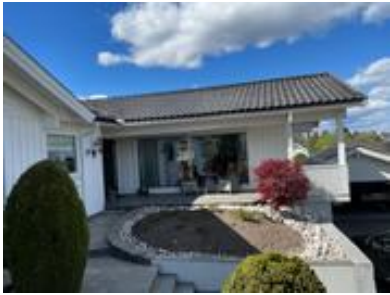
Det mangler snøfangere på hele eller deler av taket, men det var ikke krav om dette på byggemeldingstidspunktet.  
Mer enn halvparten av forventet brukstid er passert på renner/nedløp/beslag.  
Rust i gradrennebeslag.

Manglende snøfangere.

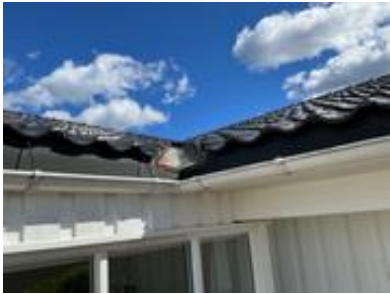
Rust i gradrennebeslag

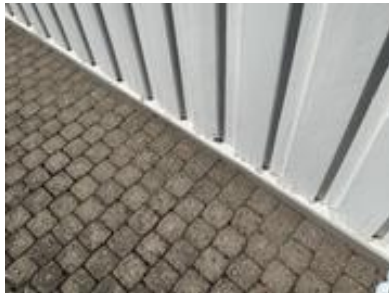
Det er ingen eller liten lufting i nedre kant av kledning mot grunnmur.  
Det er påvist andre avvik:  
Det er begrenset lufting av konstruksjonen og manglende lufting mot sålebank. Liten lufting må sees i sammenheng med datidens byggeskikk.  
Veggkonstruksjon og ytterkledning har brukt opp mer en halvparten av forventet levetid. Dette medfører at restlevetiden er begrenset. Liggende kledning i gavlvegger er dårlig luftet etter dagens prinsipper.

Manglende lufting mot sålebank-

- Andre tiltak:
- Uten tilstrekkelig lufting bak bordkledningen kan fuktighet som trenger inn bak bordene eller gjennom veggen innenfra ikke tørke opp. Dette skaper ideelle forhold for råtesopp og mugvekst. Kledningen er visuelt vurdert fra bakkenivå med enkelte stikktagninger. Utfra disse vurderingen er det ikke behov for noen umiddelbare tiltak. Selve reisverket/konstruksjon kan ikke kontrolleres uten fysiske inngrep, det er ikke utført på dette rapportnivået.

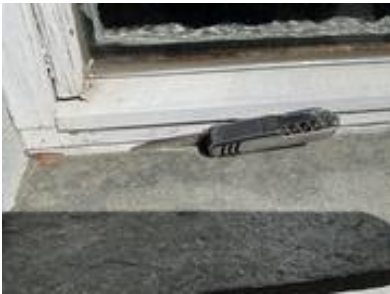
Det er påvist avvik rundt innsettsdetaljer.  
Manglende lufting på belistning/kledning mot sålebank på enkelte vinduer.  
Vannbrett av skifer på noen vinduer i underetasje er ikke tett mot treverk. Dette medfører fare for fuktskader.  
Vinduer har gjennomgående normale slitasje.  
Tilstandsgrad settes også utfra alder og normal forventet gjenværende brukstid for de eldste vinduene.

Manglende lufting medfører økt vedlikeholdsbehov og øker risikoen for fuktopptrekk og råteskader. Normal levetid for vinduer er 20-60 år.

Feilmontering fare for fukt i vegg.

- Andre tiltak:
- Det bør gjøres tiltak for å lukke avviket.

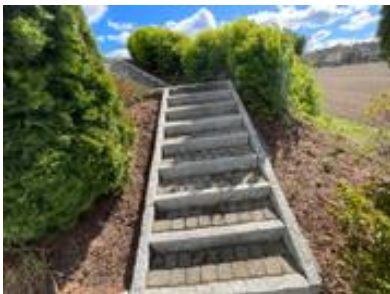
Det er ikke montert rekkverk.

- Rekkverk må monteres for å lukke avviket.

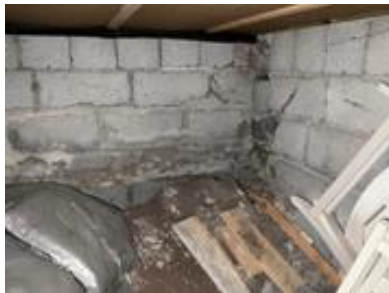
Manglende fundament i hjørne forbindelse gammel grunnmur av leca.  
Det er påvist at det er/har vært saltutslag/fuktvandring i grunnmur.  
Det er stedvis lagrede ting i krypkjeller.

Manglende fundament på lecamur i hjørne.

Grunnmur bør forsterkes i hjørne. Lagret materiell bør fjernes slik at dette ikke trekker fukt og får råteskader. På bakgrunn av at det er fjell i krypkjeller kan det ikke utelukkes at noe vann kan følge fjellet og komme inn. Kryp kjeller bør holdes under oppsikt. Nærmere undersøkelse kan vurderes.

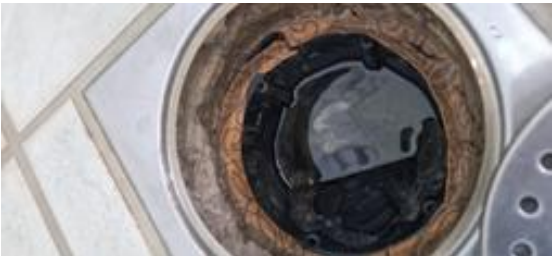
Alder på konstruksjonen medfører økt risiko for lekkasje rundt sluket.

Manglende klemring i sluket

- Det må foretas utbedring for å unngå fuktskader i konstruksjonen.

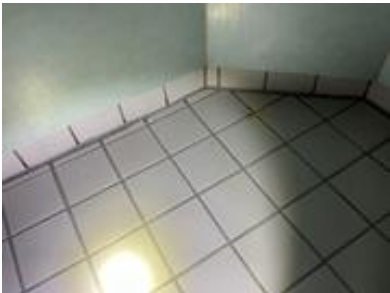
Utette fuger/overganger medfører fare for fuktskader.

Gulv bør skiftes og kan ikke garanteres tett.

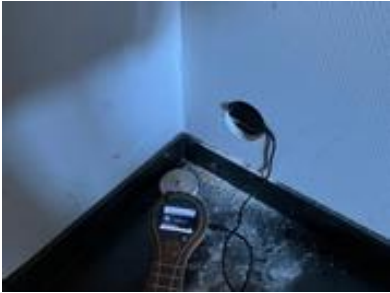
Hulltaking er foretatt uten å påvise unormale forhold. Hulltaking er foretatt i vegg i gang/garderobe. Hulltaking er en stikkontroll hvor tilstand er observert kun i hullet. Dette medfører at andre deler av konstruksjonen kun er kontrollert på overflater og gir ingen garanti for skader andre steder i vegger/gulv.

Fuktsjekk i vegg ved garderobe.

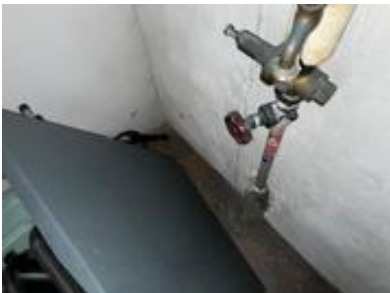
Hovedstoppekran.

- Det er ikke behov for utbedringstiltak siden anlegget fungerer i dag, men ut ifra alder kan skader plutselig oppstå på eldre anlegg.
