ULLINS VEG 3

Stor og innholdsrik enebolig med egen utleiedel - Solrik tomt på 1,2 mål - Barnevennlig område - Solrik beliggenhet

Adresse: Ullins veg 3, 7033 TRONDHEIM

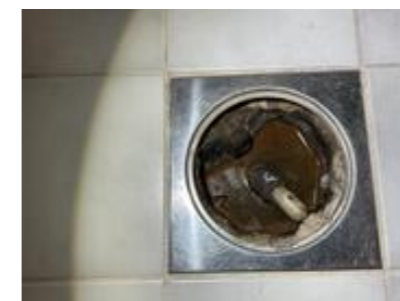
Bad/vaskerom 1. etasje - Totalvurdering av membran, tettesjikt og sluk: Ved inspeksjon i sluk/avløp i dusjsone kan ikke membran/tettesjikt konstateres da det er synlig betong. Det registreres rustdannelse i både sluk under vask og i avløpsrør brukt som sluk i dusjsone. Avløpet vurderes å være fra byggeår og har passert forventet teknisk levealder. Sluket er et soilsluk fra byggeåret. Sluk av denne typen og alder vil av flere årsaker kunne være årsak til skader. Blant annet at materialet i seg selv er usikkert på grunn av lang levetid. Eldre soilsluk kan isolert sett, under enkelte forhold, likevel fortsatt kunne fungere, men det er usikkerhetsmomenter en skal være oppmerksom på. Generelt er sluk eldre enn 40 år utsatt for materialskader.

Sluk under vegghengt vask.

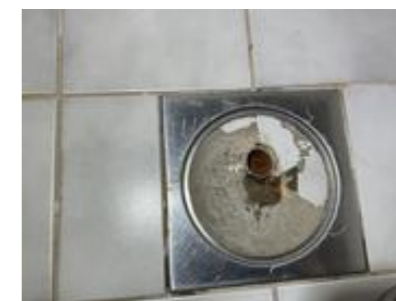
Sluk/avløp i dusjsone

Totalvurdering av membran, tettesjikt og sluk
