GRØNNLIA 20

Enebolig  
Grønnlia 20, 1739 BORGENHAUGEN  
SARPSBORG kommune  
gnr. 1054, bnr. 79

Befaringsdato: 11.02.2026 Rapportdato: 13.02.2026 Oppdragsnr.: 15688-25167 Referansenummer: VH9012  
Autorisert foretak: Ing. Pål-H Degnes AS Sertifisert Takstingeniør: Pål-Henning Degnes

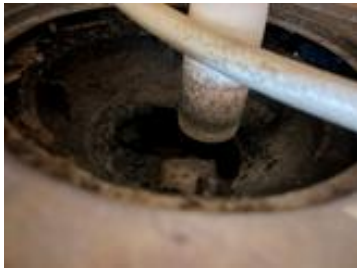
- Mer enn halvparten av forventet brukstid er passert på slukløsningen.
- Sluk har begrenset mulighet for inspeksjon og rengjøring.

Sluket på vaskerommet er plassert under skapinnredningen.

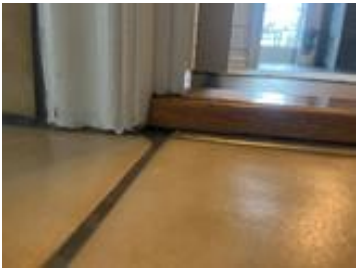
Det finnes ingen dokumentasjon på underliggende tettesjikt/membran, og det

Overgang ved terskel på vaskerom. Ingen synlig membran.

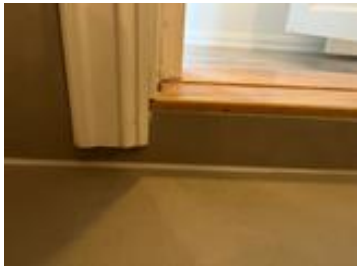
Overgang ved terskel på bad i første etasje.

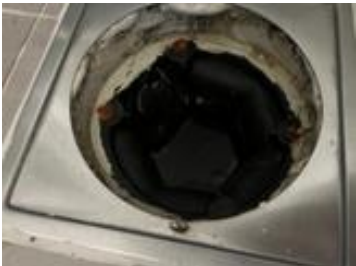
Sluket på baderommet i første etasje.

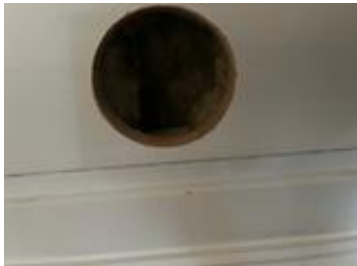
Det er foretatt søk etter fukt på normalt utsatte plasser, uten å avdekke unormale forhold med hensyn til fukt på befaringsdagen. Det er foretatt målinger etter fukt i allerede etablerte boret hull i veggen, fra boden. Det ble ikke avdekket unormale fuktverdier i tilstøtende konstruksjoner til våtsonen.

Hull for søk etter fukt i tilstøtende konstruksjoner til våtsoner.

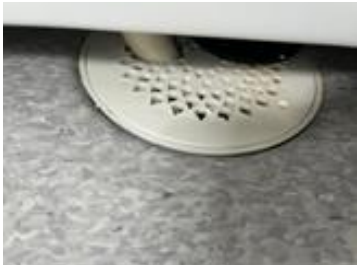
Sluket er plassert ved badekaret.

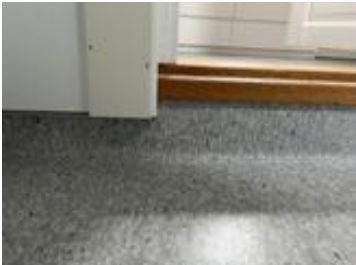
Overgang ved terskel.

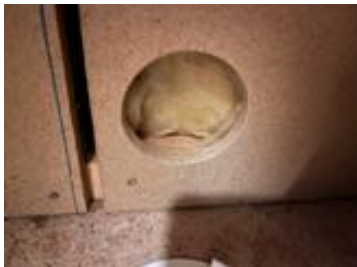
Hull for søk etter fukt i tilstøtende konstruksjoner til våtsoner.
