## Villa tegnet av Tonning & Øglænd

SKOGBAKKEN 8

**TEKNISK  
GJENNOMGANG**

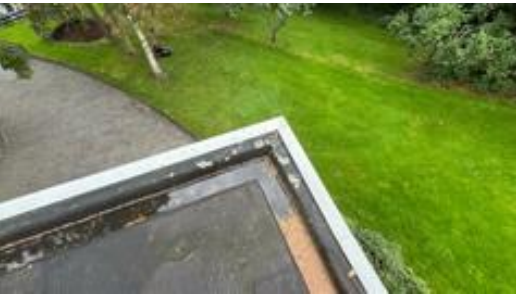
Ytre plater er av eternitt. Vanlig bygningsmateriale i 1965.

Stående vann er uheldig ved fks. frostperioder.

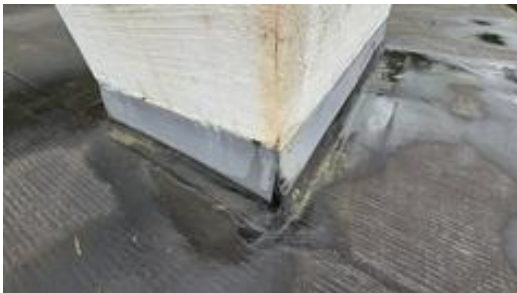
- Det er påvist avvik i beslagløsninger.

Beslag pipe er slitte.

- Avvik i beslagløsninger må utbedres.

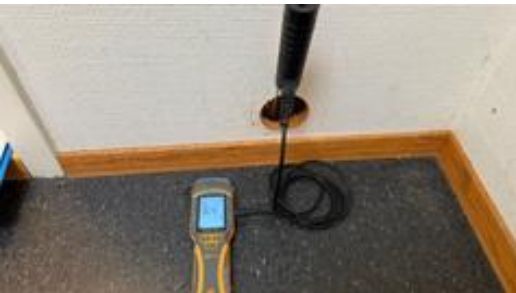
##### 1.04 Tilliggende konstruksjoner våtrom

Hulltaking jf. § 2-2: Hulrommet er kontrollert visuelt uten synlige tegn til fuktskjolder. Også foretatt fuktmåling med piggelektroder, resultatet er verdier godt under det som klassifiseres som tørt (< 18 vekt%).  
Tilstandsgrad 0 er satt ut fra NS-3600 (tilstandsgrad 1 finnes ikke for dette punktet)

Måleresultatet viser 6,4 vekt% og grønt på instrumentet.  
6 vekt% er laveste verdi instrumentet kan måle. Det vil si hulrom og bunnsvill er helt tørr.

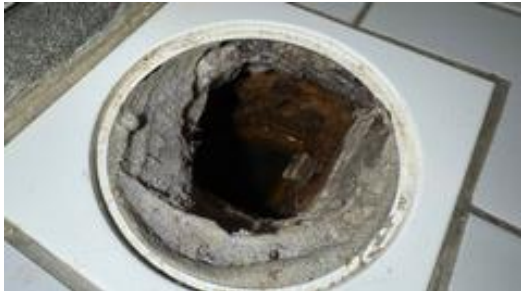
- Eldre sluk av støpejern er ofte utsatt for rust som kan medføre lekkasjer. Eventuelle lekkasjer kan medføre fuktskader på tilliggende konstruksjoner.

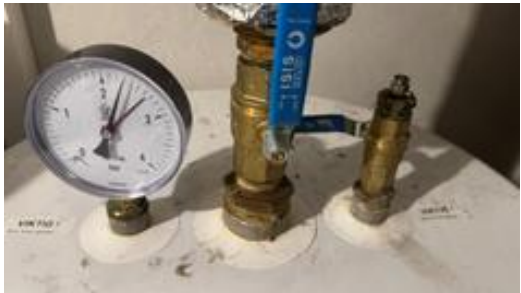
- Det er ikke behov for utbedringstiltak siden VVS-installasjonen(e) fungerer i dag, men ut ifra alder kan skader plutselig oppstå på eldre VVS-installasjoner.

Bereder med oppvarming av vann som sentralvarmeanlegg.
