# PROAKTIV

Stor og innholdsrik  
enebolig med godkjent  
hybel og flott uterom

MIKKEL REVS VEI 20

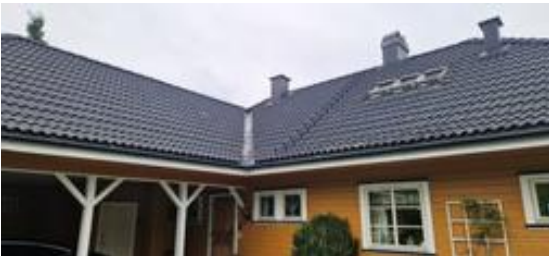
Gradrenner er en utsatt konstruksjon for lekkasjer, og avflassing på beslag kan føre til redusert beskyttelse mot vanninntrenging. Det anbefales en nærmere kontroll og utbedring av gradrennene for å unngå risiko for lekkasjer og påfølgende fuktskader i takkonstruksjonen.

anglende snøfangere.

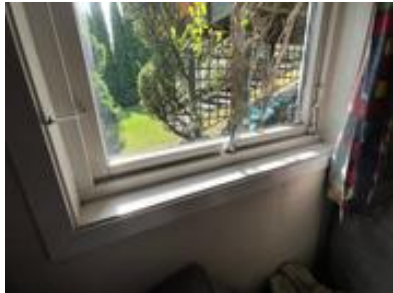
Vindu soverom i hybel.

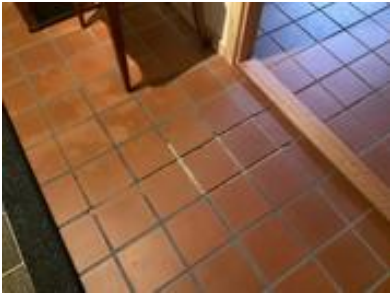
Dårlige fuger mellom fliser i gulv i kjellerstue i underetasje.

Manglende fuger mellom gulvflisene i kjellerstuen bør utbedres ved etterfuging for å hindre fuktskader og redusere risikoen for at flisene løsner.

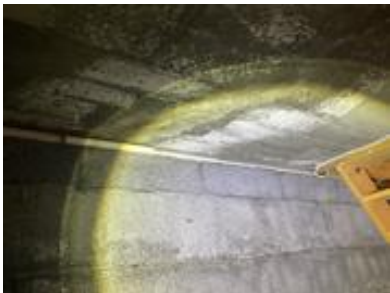
Fuktgjennomslag i støpt dekke i kryp kjeller.

Det bør gjennomføres en grundig kontroll av utvendige forhold, som drenering og fuktsikring, for å avdekke årsaker saltgjennomslag i vegger og dekke.

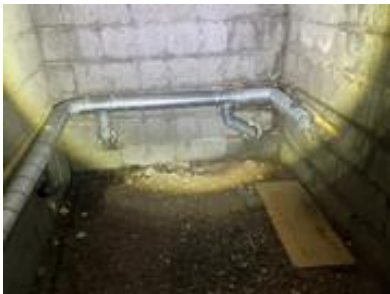
Saltgjennomslag/fukt i vegger i kryp kjeller mot nord.

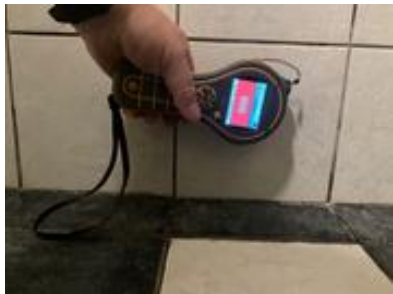
Det er indikert forhøyde verdier på fuktindikator i vegg i forhold til referansepunktet.

På bakgrunn av målinger kan det ikke utelukkes fuktskader i vegg/gulv. Nærmere undersøkelse må utføres for å klarlegge dette.

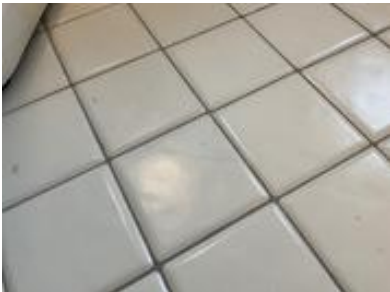
Sprukne fliser

Det bør foretas utbedring av sprukne fliser og høydeforskjellen mellom slukrist og dørterskel bør økes for å tilfredsstille krav til lekkasjesikring.

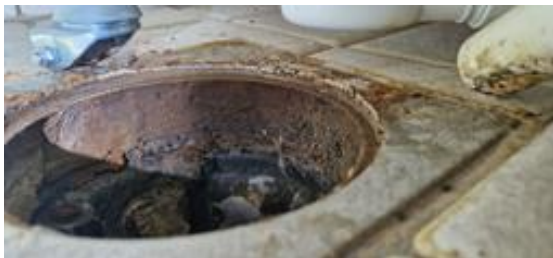
Sluk under dusjkabinett.

Overvåk tilstanden jevnlig, og vurder utskifting av sluk og membran for å redusere risiko for lekkasjer og fuktskader på tilstøtende konstruksjoner, da både sluk og membran har passert mer enn halvparten av forventet brukstid.

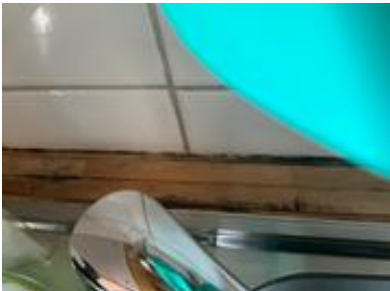
Misfarging benk bak

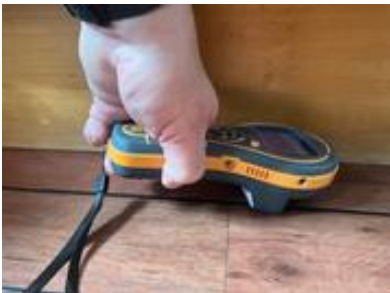
fuktutslag i gulv ved innredning

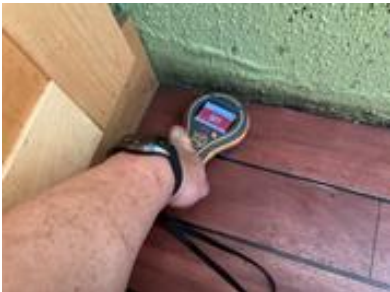
Fuktutslag i gulv.

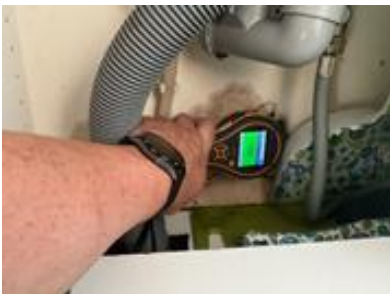
Fuktskjolde i vegg.

- Det er viktig å merke seg at fuktindikatormålinger kan være beheftet med noe usikkerhet. Derfor anbefales det å gjennomføre grundigere undersøkelser for å bekrefte omfanget av fuktindikatorutslagene og identifisere kilden. Dette kan innebære bruk av mer avanserte fuktmålere, inspeksjon bak overflatematerialer etc.

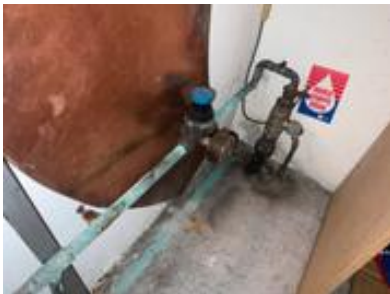
Hovedstoppekran. IRR på rør

Koblinger med irr bør kontrolleres og eventuelt utbedres for å redusere risiko for lekkasje.

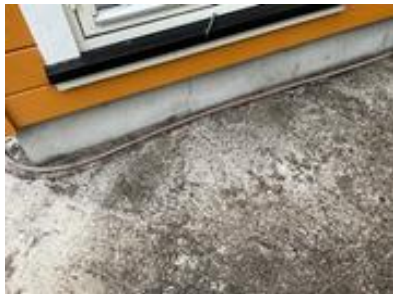
Sprekke/setning.

Sprekkdannelser og avskallinger i grunnmuren bør utbedres, og elementfuger bør fylles med elastisk fugemasse for å hindre vanninntrenging og videre forringelse av konstruksjonen.

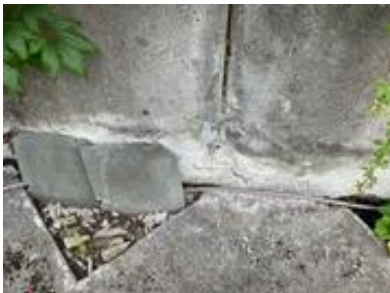
Avskallinger
