LEGESLETTA 21

Befaringsdato: 05.11.2025      Rapportdato: 14.11.2025      Oppdragsnr.: 20923-1401      Referansenummer: SK9342  
Autorisert foretak: Artikon AS      Sertifisert Takstingeniør: Steffen Terkelsen

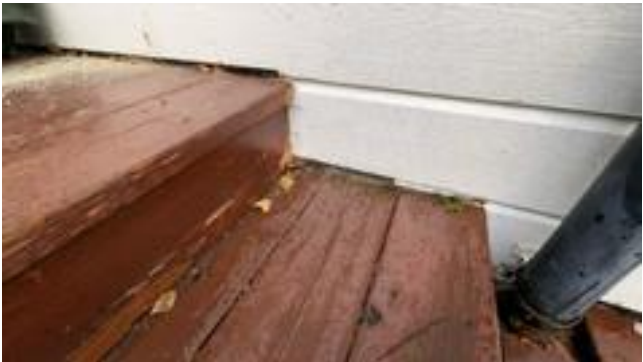
Kledning går bak terrassen.

- Det bør gjennomføres vedlikehold eller utskifting av værslitt kledning for å forhindre ytterligere forringelse og redusert levetid på fasaden.
- Kledningsbord som går bak terrassebord bør vurderes utbedret for å sikre tilstrekkelig tilgang til vedlikehold, slik at risiko for råte og skader på konstruksjonen reduseres.

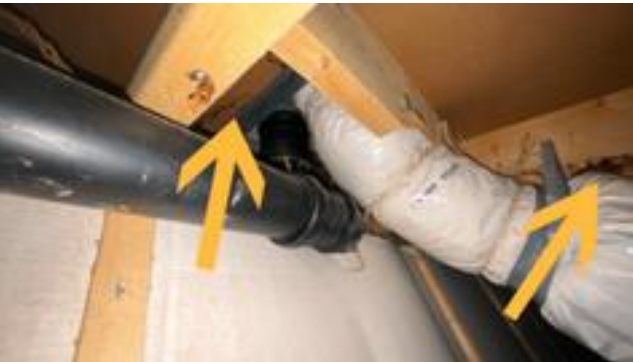
- Det er observert enkelte fuktskjolder oppunder taket.
- Det er også observert fuktskjolder under og rundt ventilasjonsaggregatet. Dette er også omtalt under avsnittet om ventilasjonsaggregatet.

Fuktskjolder opp under taket.

- Det bør gjennomføres nærmere undersøkelser for å avdekke årsaken til fuktskjoldene, samt utbedre eventuelle skader.
- Dersom tiltak ikke iverksettes, kan det oppstå ytterligere fuktskader og forringelse av konstruksjonen, noe som kan medføre økte utbedringskostnader og redusert levetid på takkonstruksjonen.

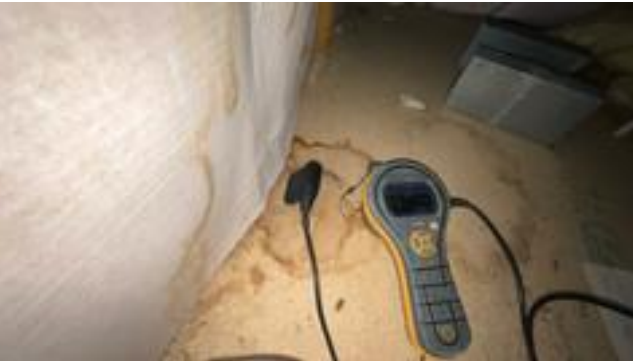
Fuktskjolder på gulvet i kott.

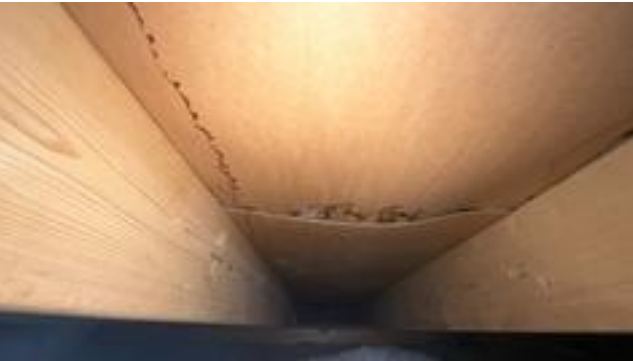
Fuktskjolder opp under Sutakplate.
