Innholdsrik &
tiltalende familiebolig

MOVOLLEN 4

Bygningssakskyndig

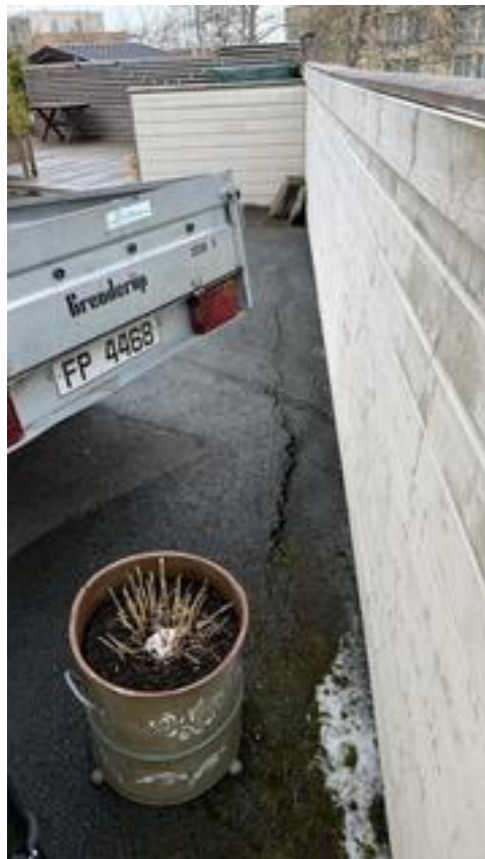
Eksempelbilde av sprekke/ utglidning av asfalt.
