Innholdsrik &
tiltalende familiebolig

MOVOLLEN 4

Bygningssakskyndig

Kjartan Korshavn (befaringsdato: Mandag, 27. april 2026)

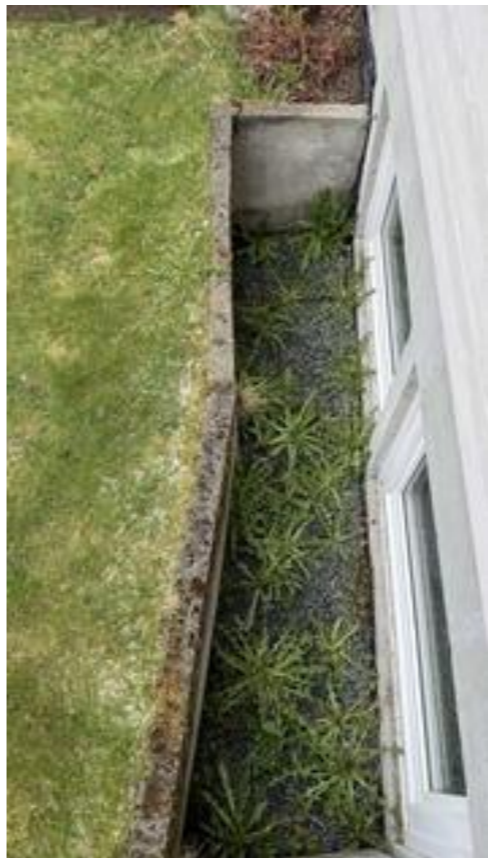
6.23 Støttemur og lysgraver

Eksempelbilde av sprekk/ skjevhet i lysgrav.

Beskrivelse	
Støttemurer oppført med betongstein og lysgraver til kjeller i betong,	
Oppsummering	TG-2
Det ble registrert skjevhet i støttemur mot nord og utglidning/ sprekk i asfalt på innsiden av levegg i samme området. Videre ble det registrert noe skjevheter i støttemur ved innkjørsel. Det bemerkes sprekk/ skjevhet i en lysgrav til kjeller, trolig pga. telebelastning/ jordtrykk. Videre ble det registrert glippe mellom lysgrav og grunnmur ved vindu til rom benevnt som soverom i kjeller. TG-2 er satt pga. registrerte skjevheter og forhold ved lysgraver.	
Anbefalte tiltak / ytterligere undersøkelser anbefales	
Tiltak og oppretting må påregnes.

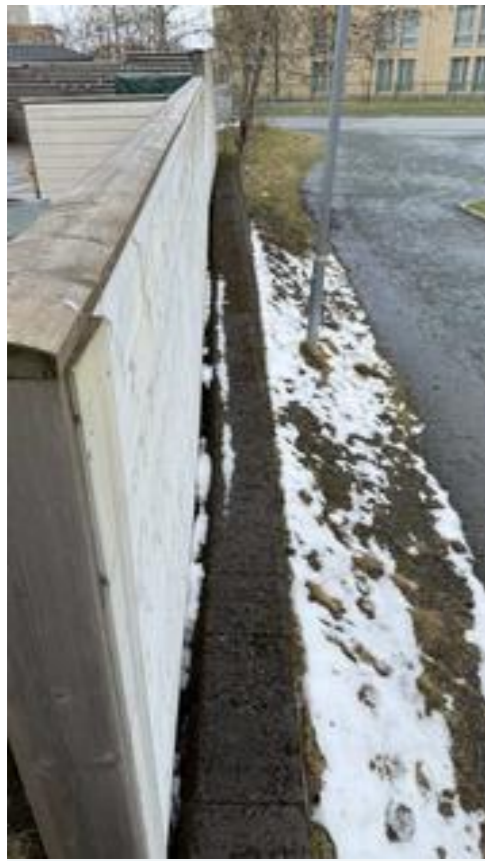
Eksempelbilde av skjevhet i støttemur mot nord.

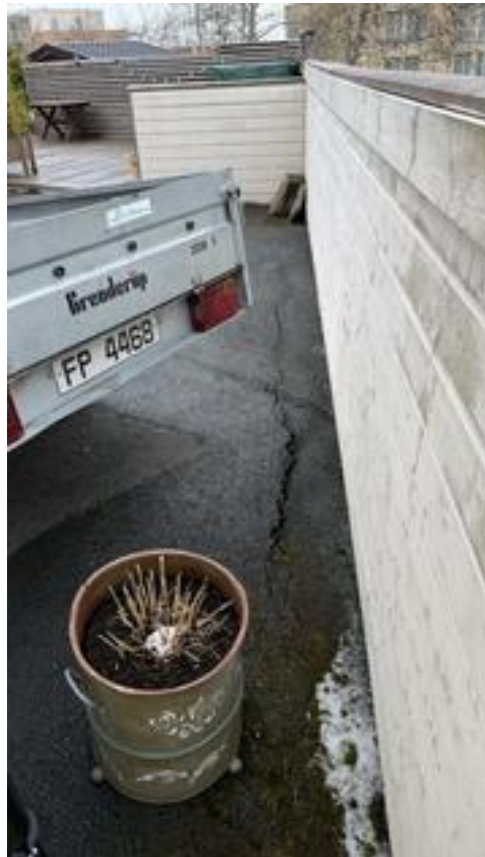
Eksempelbilde av sprekk/ utglidning av asfalt.
