VEIBUSTSTRANDA 13

# VELKOMMEN TIL VEIBUSTSTRANDA 13

# Tilstandsrapport

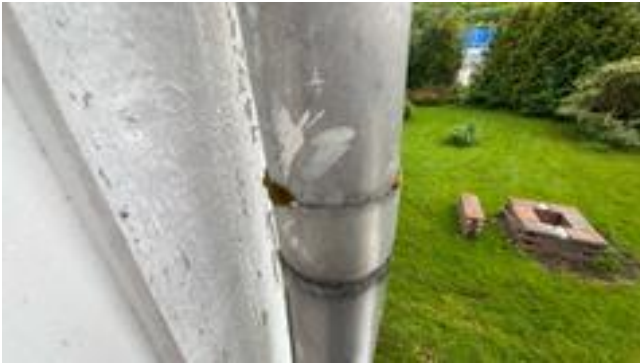
Mose fra skjøt i nedløp.

Konsekvens/tiltak  
• Det bør lages system for bortledning av vann fra taknedløp ved grunnmur.  
• Andre tiltak:  
• Overvåk tilstanden jevnlig. For å få tilstandsgrad 0 eller 1 må beslag/renner/nedløp skiftes ut, men tidspunktet for når dette er nødvendig er vanskelig å si noe om.

Utfyllende beskrivelse av tiltak/ konsekvens:  
- Det bør fjernes mose fra takrennenedløpet for å sikre god vannavledning og forhindre tilstopping.  
- Det anbefales å etablere tilfredsstillende bortledning av vann fra taknedløp ved grunnmur for å unngå fuktbelastning på grunnmuren og redusere risiko for skader på konstruksjonen.  
- Ettersom mer enn halvparten av forventet brukstid for renner, nedløp og beslag er passert, bør tilstanden følges opp jevnlig og utskifting vurderes for å unngå lekkasjer og følgeskader.

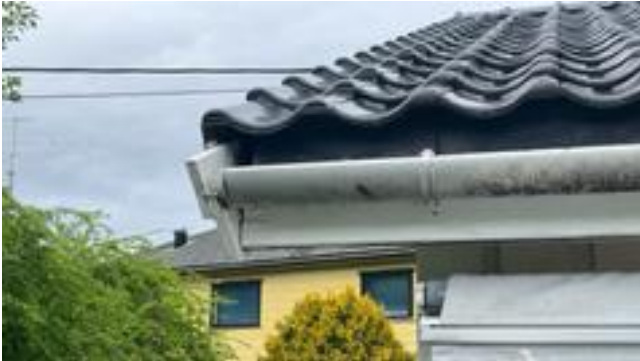
Det er fuktskade og værslitt vindski- og loddbord.

Konsekvens/tiltak  
• Uten tilstrekkelig lufting bak bordkledningen kan fuktighet som trenger inn bak bordene eller gjennom veggene innenfra ikke tørke opp. Dette skaper ideelle forhold for råtesopp og muggvekst.  
• Lokal utbedring/utskiftning bør utføres.  
• Andre tiltak:  
• Musesperre må etableres.

Utfyllende beskrivelse av tiltak/ konsekvens:  
- Det bør etableres tilstrekkelig lufting i nedre kant av kledningen for å hindre opphopning av fukt, samt montere musesperre for å forhindre skadedyr i å komme inn i konstruksjonen.  
- Værslitt og oppsprukket trevirke samt råteskadet kledning bør skiftes ut for å unngå videre forringelse og redusert levetid på fasaden.  
- Konsekvensen av manglende tiltak er økt risiko for råte, fuktskader og inntrenging av skadedyr, noe som kan føre til kostbare reparasjoner og redusert verdi på bygningen.

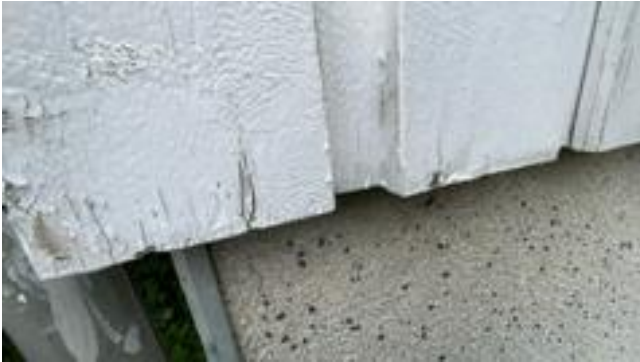
Det er observert råteskader i nedre del av kledningen.

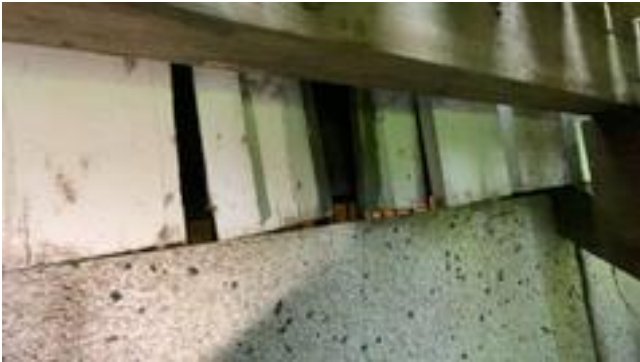
Under verandaen er det løse kledningsbord.

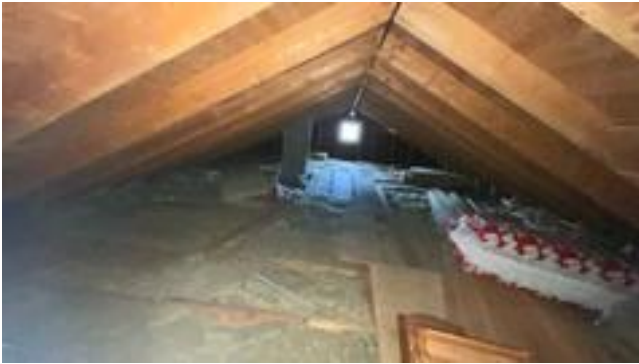
Ventil i gavlvegg, men begrenset lufting andre steder.

- Lufting/ventilering bør forbedres ved å sikre tilstrekkelig luftespalte i takutstikk og vurdere ytterligere tiltak for å øke ventilasjonen på loftet.
- Følg med på fuktskjolder over tid, da behov for tiltak ikke kan utelukkes.
- Begrenset ventilasjon og fuktskjolder kan føre til økt risiko for fuktskader og redusert levetid på takkonstruksjonen.

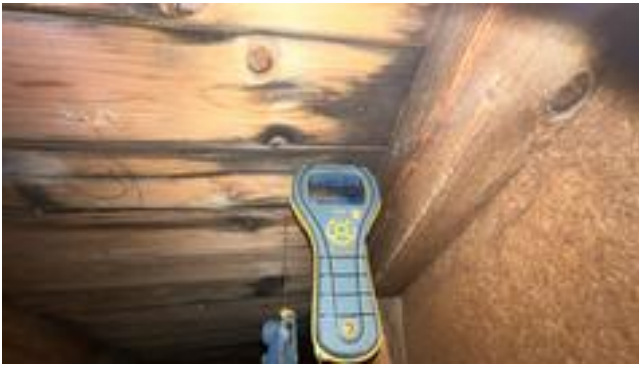
Fuktskjolde som var tørr.

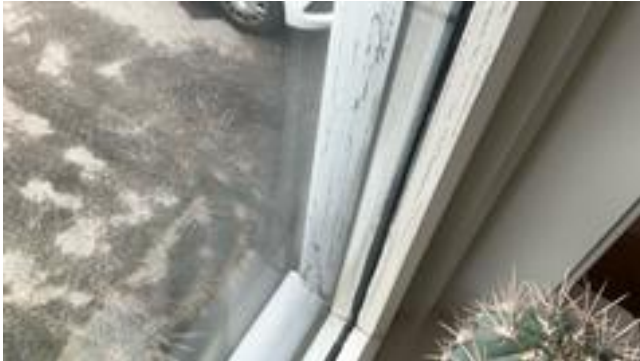
Værslitt vindu. Bildet tatt fra innsiden.

- Det bør utføres vedlikehold og utbedring av slitte vinduskarmer og sprekker i trevirket for å forhindre ytterligere forringelse, redusere risiko for råteskader og sikre god tetthet mot fukt og trekk.
- Manglende tiltak kan føre til økt vedlikeholdsbehov, varmetap og skade på omkringliggende konstruksjoner.

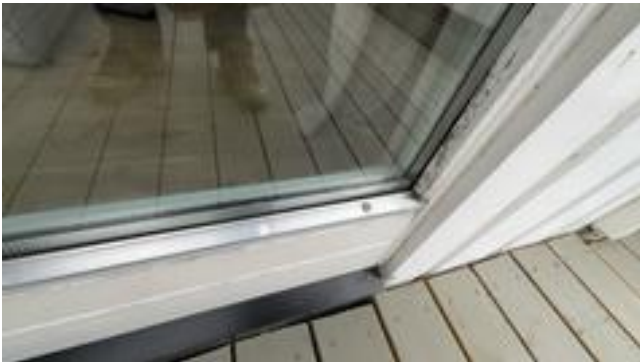
Værslitt terrassedør.

- Det bør utføres vedlikehold og eventuelt utskifting av værslitte dørkarmer og terrassedør for å hindre videre forringelse og risiko for fuktskader i tilstøtende konstruksjoner.
- Døren i underetasjen bør undersøkes nærmere for å avklare årsaken til at den ikke lar seg åpne, og nødvendige utbedringer bør gjennomføres for å sikre funksjonalitet og rømningsvei. Manglende utbedring kan medføre redusert sikkerhet og tilgjengelighet.

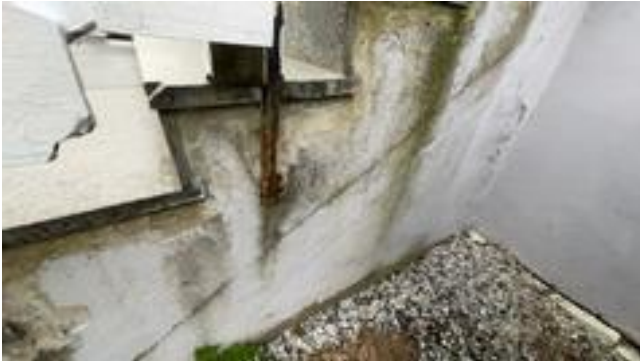
I betongtrappen er det noen skrå riss.

- Det anbefales å overvåke utviklingen av rissene og vurdere reparasjon ved sliping og pussing dersom de forverres.
- Dersom rissene ikke utbedres, kan de utvikle seg og føre til ytterligere skader på trappen, samt redusert levetid.
- Rekkverksstolpen bør utbedres eller skiftes ut for å hindre videre korrosjon, da dette kan svekke rekkverkets stabilitet og sikkerhet.

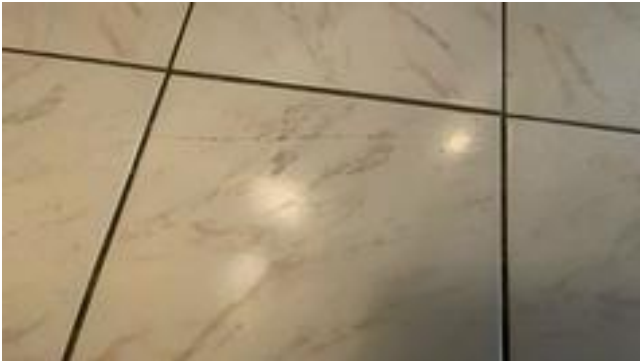
Sprekk i flis.

- Sprekk i flis i gangen bør utbedres for å hindre ytterligere skade og redusere risikoen for at flisen løsner over tid. Skaden er i hovedsak kosmetisk, men kan forverres dersom tiltak ikke iverksettes.

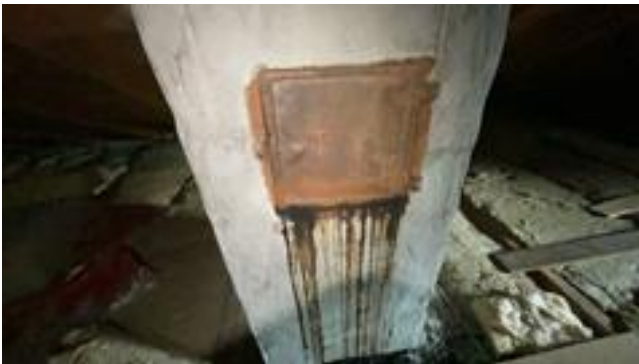
Rennemerker fra feieluken.

- Det må foretas undersøkelser for å avdekke årsaken til sotvann under feieluken, da dette kan indikere fuktinntrengning eller feil ved pipens tetthet. Dette kan medføre økt risiko for skade på konstruksjonen og redusert brannsikkerhet.
- Siden mer enn halvparten av forventet brukstid for pipen er passert, bør det vurderes om ytterligere tiltak eller rehabilitering er nødvendig for å sikre fortsatt trygg bruk og unngå fremtidige skader.

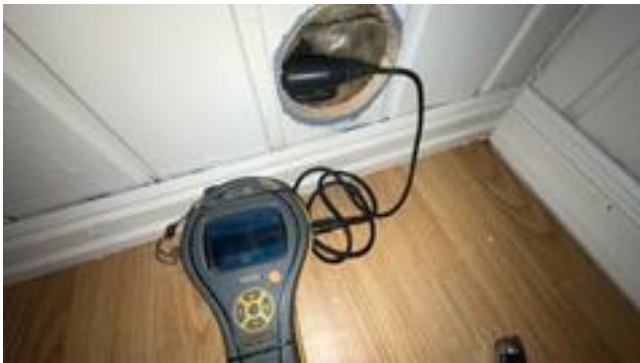
- Pipe og ildsted: Mer enn halvparten av forventet brukstid er passert på pipe. Pipa har rennemerker etter sotvann.
- Rom under terreng: Det er foretatt fuktmåling i eksisterende hull på soverom fra tidligere takstbefaring, og det ble målt 20,1 vektprosent (meget fuktig) fuktighet i trevirke.

- Det anbefales å foreta ytterligere undersøkelser av veggkonstruksjonen for å avdekke omfanget av fuktproblematikken, da det kun er målt i ett punkt og det kan være skjulte skader andre steder.
- Tiltak for å redusere fuktbelastningen bør vurderes, herunder forbedret ventilasjon og eventuelt utskifting av materialer som holder på fukt, for å unngå utvikling av mugg, sopp og råteskader i konstruksjonen.

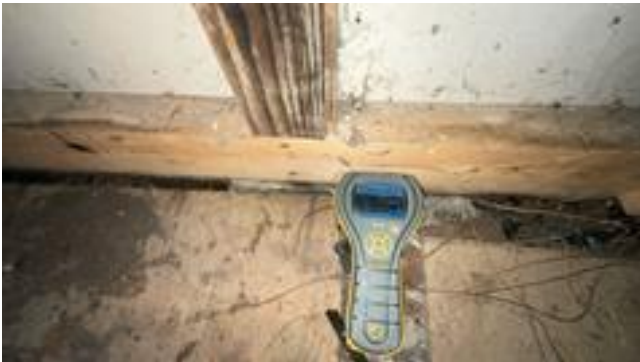
Stikkmåling etter fukt i bunnsvill.

- Det bør etableres dampspærre mot grunnen for å redusere fuktvandring og risiko for skader på trekonstruksjoner.
- Luften i krypkjelleren bør forbedres for å sikre tilstrekkelig ventilasjon og redusere innestengt og rå luft.
- Videre bør det gjennomføres jevnlig kontroll av fuktforholdene i krypkjelleren, da forhøvede fuktverdier kan føre til råte, muggdannelse og skader på bærende konstruksjoner.

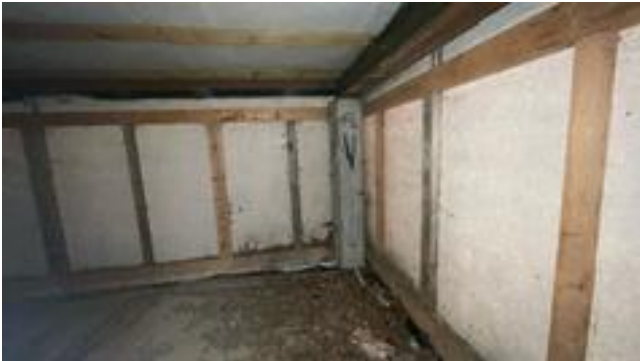
Ventileringen vurderes som ikke tilstrekkelig.

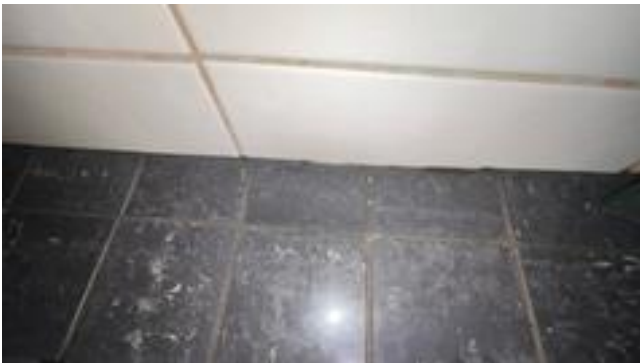
sprekk i silikonfuge

Utfyllende beskrivelse av tiltak/ konsekvens:  
- Det bør etableres tilstrekkelig høydeforskjell mellom topp slukrist og dørterskel for å oppfylle gjeldende krav, samt utbedre slitte silikonfuger.  
- Manglende høydeforskjell øker risikoen for at vann kan renne ut av våtrommet ved lekkasje, noe som kan føre til fuktskader i tilstøtende rom og på bygningsdeler.  
- Slitte fuger kan medføre lekkasjer og økt fare for fuktskader i konstruksjonen.

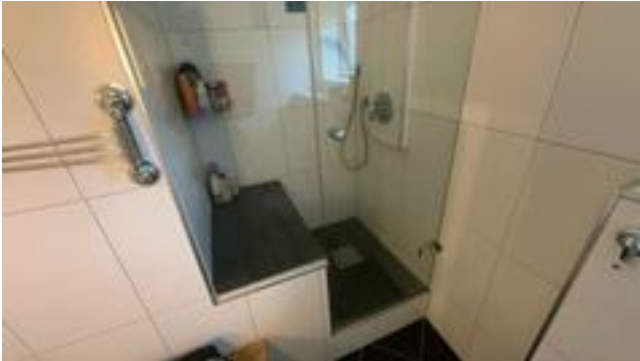
Dusjnisen er plassert på en avsats opp

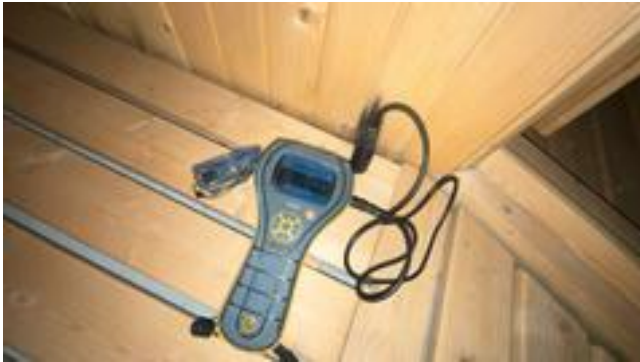
våt

- Det bør gjennomføres ytterligere undersøkelser for å avdekke årsaken til fuktskjoldene og det høye fuktinnholdet i veggpanelene. Eventuelle skader må utbedres for å hindre videre fuktpåvirkning, som kan føre til råte, muggsopp og redusert levetid på konstruksjonen.
- Manglende tiltak kan medføre økt risiko for omfattende skader og dårlig inneklima.

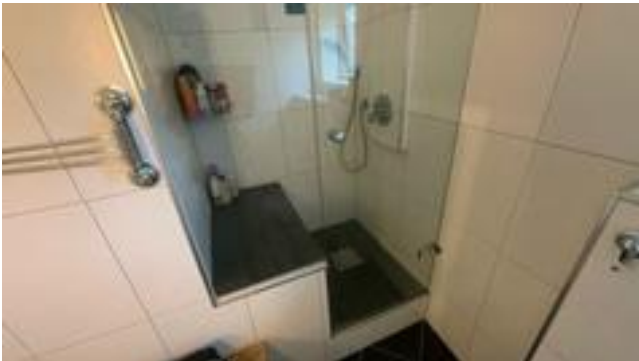
Dusjnisen ligger på en avsats over gulvet.

- Rekkverk bør oppgraderes slik at høyde og åpninger tilfredsstiller dagens forskriftskrav, for å redusere risikoen for fallulykker.
- Håndløper bør monteres på vegg i innvendig trappeløp for å bedre sikkerheten og redusere risikoen for fall.
- Det anbefales å gjennomføre radonmålinger og eventuelt etablere radonsperre dersom forhøyede verdier påvises, for å redusere helserisiko forbundet med radoneksponering.
- Det bør vurderes tiltak for å sikre eiendommen mot flom, da beliggenheten i et flomutsatt område medfører økt risiko for vannskader.
- Det bør vurderes tiltak for å redusere fallrisiko i dusjnisen i hovedetasjen, da avsatsen medfører økt fare for fall ved vått gulv.
