## Småbruk på voll

SOLAVEGEN 390

# gnr. 46, bnr. 22

Befaringsdato: 22.10.2026Rapportdato: 30.10.2026Oppdragsnr.: 13152-1472Referansenummer: QL4841

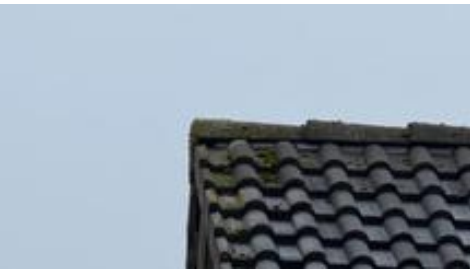
- Vurdering av avvik:**
- Det registreres mosegroing på taktekkingen.
  - Vanntett sjikt på tak er eldre enn 18 år.

- Konsekvens/tiltak**
- Mosegroing kan holde på fukt og øke slitasjen, noe som over tid kan redusere levetiden på tekkingen. Fjerning av mose anbefales som et vedlikeholdstiltak.
  - Når vanntette sjikt på tak begynner å bli gamle, øker risikoen for lekkasjer. Dette kan føre til omfattende og kostbare reparasjoner av underliggende konstruksjoner dersom en ikke foretar tiltak på konstruksjonene før dette oppstår.
  - Overvåk tilstanden jevnlig. For å få tilstandsgrad 0 eller 1 må vanntett sjikt på tak skiftes ut, men tidspunktet for når dette er nødvendig er vanskelig å si noe om.

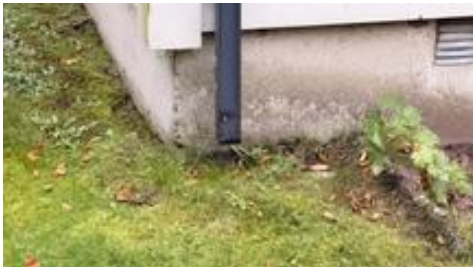
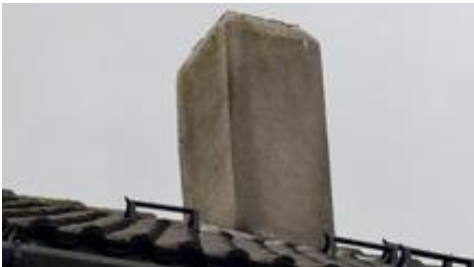
#### Nedløp, beslag og skorsteiner over tak

- Utvendig > Nedløp, beslag og skorsteiner over tak**  
Det registreres at nedløp fra takrenner avsluttes rett over terreng uten videre bortledning av overvann. Det registreres riss i skorstein over tak. Forholdet kan over tid medføre økt fuktpåvirkning og frostsprengning dersom vann trenger inn. Det mangler snøfangere på taket.

- Mangelfull bortledning av vann kan medføre økt fuktbelastning mot grunnmur og drenering. Tiltak anbefales for å lede takvann bort i egnede rør.
- På grunn av alder anbefales det å etablere heldekkende beslag rundt skorsteinen for å sikre bedre beskyttelse og redusere risiko for fremtidige lekkasjer.
- Manglende snøfangere kan føre til ras av snø og is fra taket, med fare for skade på personer, eiendom og installasjoner.
- Det anbefales å montere snøfangere for å sikre trygg ferdsel under utsatte takflater, spesielt i områder med inngangsdører og andre steder hvor personer oppholder seg eller passerer.

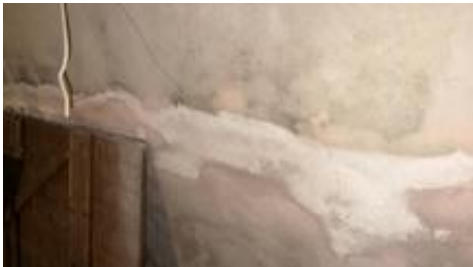
- Innvendig > Rom under terreng (kjeller, underetasje, sokkeletasje)**  
Det er påvist indikasjoner på noe fuktgjennomtrenging inn i kjellermur.

- Fuktgjennomtrenging i kjellermur kan føre til oppfukting av vegger, med risiko for fuktskader, mugg og dårlig inneklima.
- Det anbefales å avdekke årsak til fuktinntrenging og iverksette tiltak, som forbedret drenering, tetting eller fuktsikring av muren.

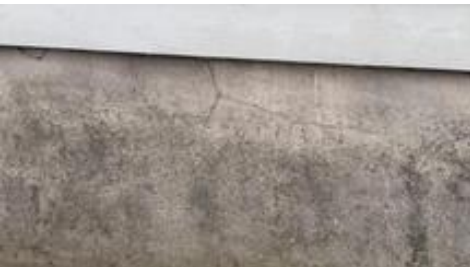
- Tomteforhold > Grunnmur og fundamenter**  
Det registreres stedvis riss/krakelering utvendig.

- Sprekker i grunnmuren kan føre til fuktinntrenging og i noen tilfeller indikere bevegelser eller svekket konstruksjon.
- Det anbefales å vurdere omfang og årsak til sprekken, og utbedre disse samt iverksette nødvendige tiltak for å hindre videre utvikling.
- Lokal utbedring må utføres.
