Enebolig med oppussingsbehov

FINNESVEGEN 19

Adresse: Finnesvegen 19, 5704 VOSS

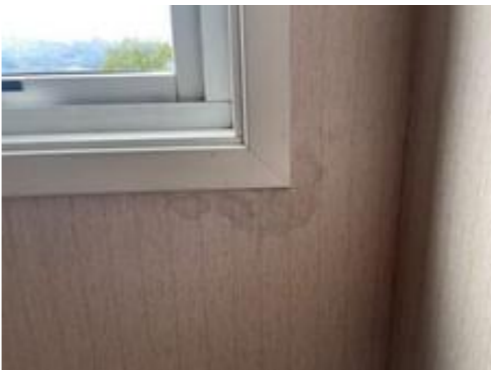
| BMTF | | Byggmestrenes Takseringsforbund | | 12/25 |
|--|---|---|--|---|
| Eksempel på fukskjolde under vindauger i andre etasje. | | | | |
