## Salg av AS

Seksjonert leilighetsbygg med  
seks leiligheter.

HÅKLETEN 5 A-F

**Adresse:** Håkletten 5 a-f, 5334 Hellesøy

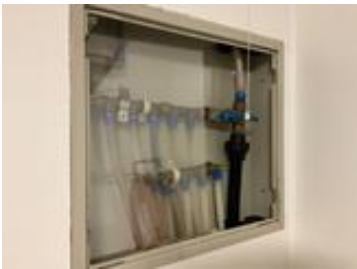
- Det er ikke behov for utbedringstiltak siden anlegget fungerer i dag, men ut ifra alder kan skader plutselig oppstå på eldre anlegg.

- Vannrør bør plugges mot varerør for å lukke avviket.

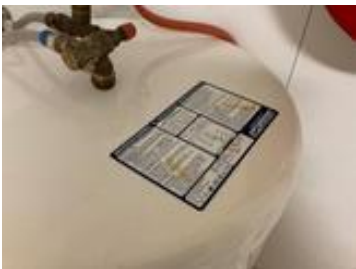
- Det er ikke behov for utbedringstiltak siden tanken fungerer i dag, men ut ifra alder kan skader plutselig oppstå på eldre tanker.
- Det bør etableres tilfredsstillende el-tilkobling etter gjeldende forskrift.

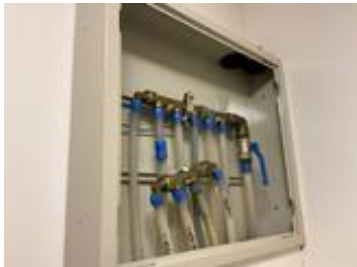
- Det er ikke behov for utbedringstiltak siden anlegget fungerer i dag, men ut ifra alder kan skader plutselig oppstå på eldre anlegg.

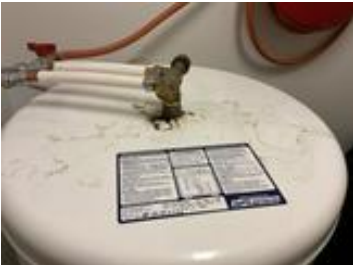
- Det bør etableres tilfredsstillende el-tilkobling etter gjeldende forskrift.
- Det er ikke behov for utbedringstiltak siden tanken fungerer i dag, men ut ifra alder kan skader plutselig oppstå på eldre tanker.

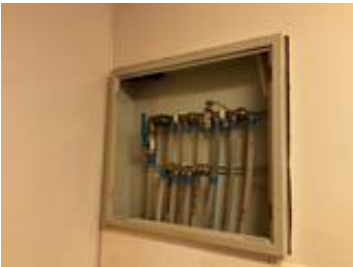
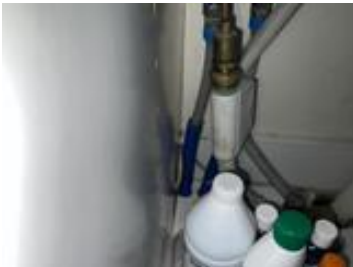
- Det er ikke behov for utbedringstiltak siden anlegget fungerer i dag, men ut ifra alder kan skader plutselig oppstå på eldre anlegg.

- Vannrør bør plugges mot varerør for å lukke avviket.

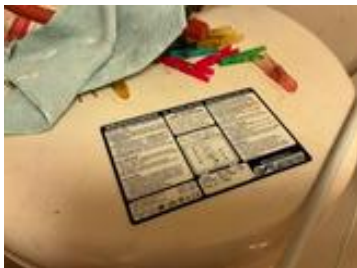
- Det er ikke behov for utbedringstiltak siden tanken fungerer i dag, men ut ifra alder kan skader plutselig oppstå på eldre tanker.
- Det bør etableres tilfredsstillende el-tilkobling etter gjeldende forskrift.

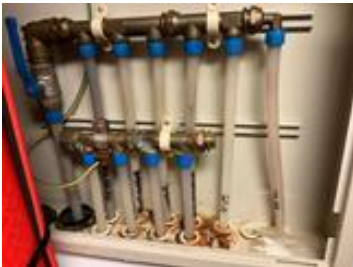
- Det er ikke behov for utbedringstiltak siden anlegget fungerer i dag, men ut ifra alder kan skader plutselig oppstå på eldre anlegg.

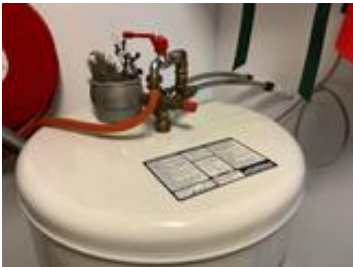
- Det bør etableres tilfredsstillende el-tilkobling etter gjeldende forskrift.
- Det er ikke behov for utbedringstiltak siden tanken fungerer i dag, men ut ifra alder kan skader plutselig oppstå på eldre tanker.
