Stor og påkostet enebolig  
med høy standard og  
nydelig uterom

VESTAVEIEN 45

# NØKKEL- INFORMASJON

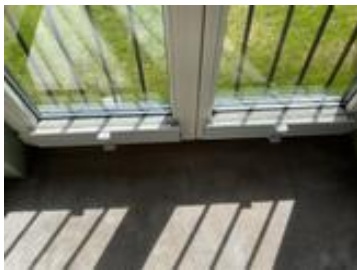
**1 TG 2 Balkonger, terrasser og rom under balkonger**

Balkong i trevirke med rekkverk i stål. Adkomst fra kjøkkenet i 1.etasje.

For å lukke avviket, må rekkverkshøyden justeres opp. Vurderes av ny eier. Skjønn er brukt til å vurdere rekkverket og da er det ikke vurdert å være noen fare for sikkerheten selv om rekkverket er lavere enn dagens krav.

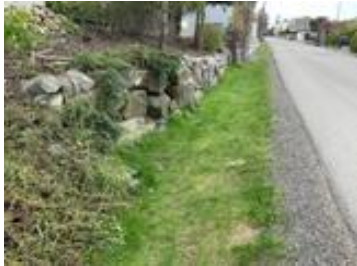
### 1 TO 0 Terrengforhold

Det er viktig at terreng heller riktig i områder ved grunnmuren. Overflatevann skal hurtigst mulig vekk for å unngå unødvendig fuktbelastning på utvendig fuktsikring og drenering. Terrenget bør ha fall på minst 1:50 fra bygningen i en avstand på minst 3 m. Fallforhold ved grunnmur er vurdert som ok basert på visuelle observasjoner uten måling.
