FIGGJOGATA 1

**Adresse:** Figgjogata 1, 4015 STAVANGER

Befaringsdato: 11.03.2026

## Tilstandsrapport

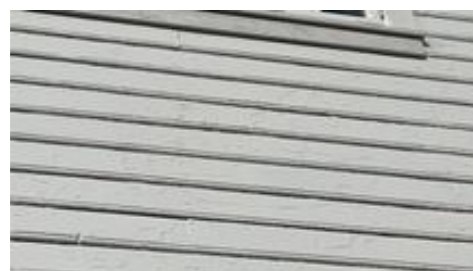
Trekledning fra byggeår. Kledningen er skrapet og overmalt flere ganger og fremstår med aldersslitasje, sprekkdannelse og ujevn overflate. Det er målt forhøyet fukt i nedre del enkelte steder. Kledningen vurderes fortsatt funksjonell, men har begrenset restlevetid og vedlikeholdsbehov. Tilstandsgrad settes til TG2. Synlig bunnsvill med eldre skade i høyre del. For øvrig fremstår treverket fast.

Trekledning.

Det anbefales å gjennomføre jevnlig vedlikehold og overflatebehandling av kledningen for å forlenge levetiden.

På sikt bør utskifting av deler av kledningen vurderes, spesielt der det er målt forhøyet fukt, for å unngå risiko for råteskader og ytterligere forringelse av fasaden. Skadet bunnsvill bør holdes under observasjon. Videre fuktpåvirkning kan medføre økt nedbrytning over tid.

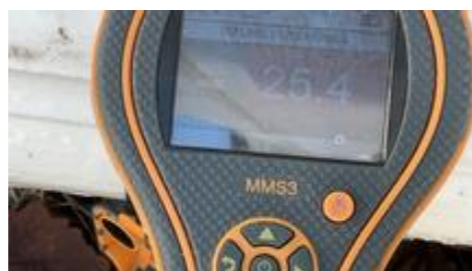
Forhøyet fuktnivå i kledning.

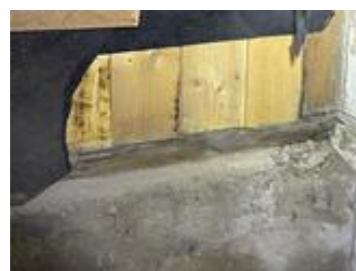
Bunnsvill i kjeller.

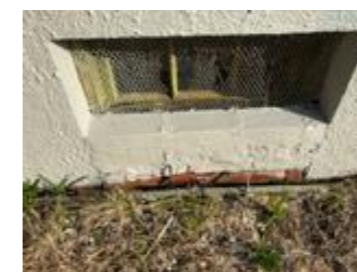
Kjellervindu med enkelt glass.

Eldre vinduer med enkle glass i kjeller bør vurderes skiftet ut for å bedre isolasjon og energieffektivitet, samt redusere risiko for kondens og fuktskader.

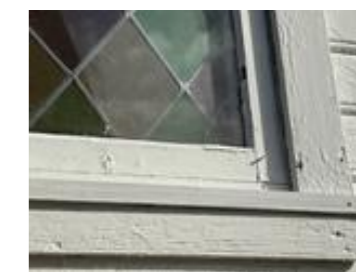
Knekt rute.

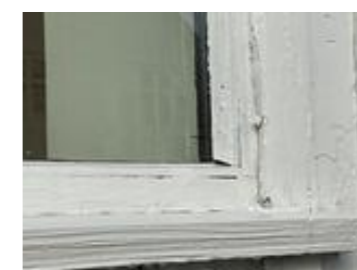
Siltasje på vindu.

Slitte karm og sprekker i treverket bør utbedres for å forhindre råte og forringelse av vinduets funksjon.

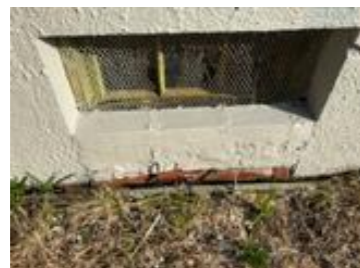
Kjellervindu.

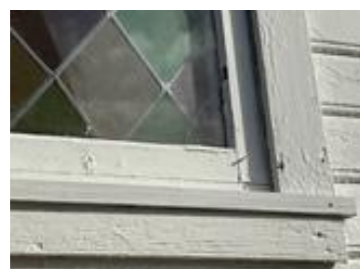
Knust glass.

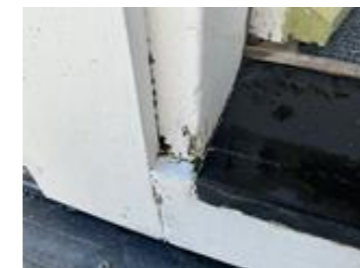
Hoveddøren har råteskader i karmen, og det er uttethet mellom dørblad og karm.

Råteskadet karm.

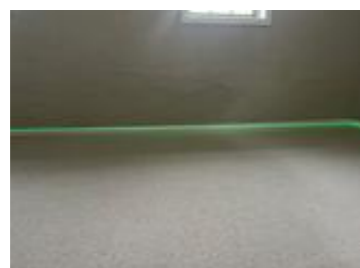
Avviket kan påvirke bruksegenskaper, herunder møblering og videre oppgradering av rommet. Tiltak kan være aktuelt avhengig av ønsket bruk og standard.

Gulv i kjellerstue.

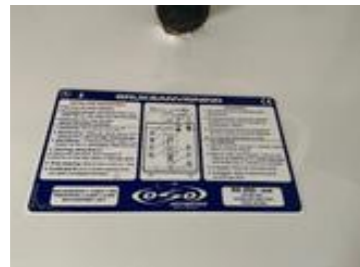
På grunn av tankens alder er det økt risiko for plutselig svikt eller lekkasje.

Varmtannstank fra 2005.

Det bør etableres tilfredsstillende avrenning eller lekkasjesikring ved varmtvannstanken for å redusere risikoen for vannskader ved eventuell lekkasje.
