# PROAKTIV

NEVERVEIEN 14

Stor og flott familiebolig m/  
solrik tomt, råfin utsikt og  
dbl.garasje. Betydelig  
oppusset i 2016. Hybel (ikke  
godkjent)

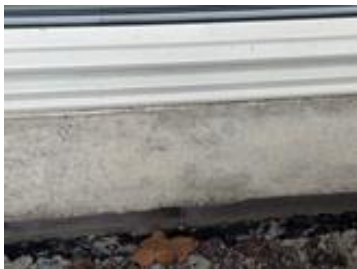
Vinduer/karmer har noe værslitasje og sprekker i treverket.

Vannbrett er støpt opp på vinduet. Vannbrettet skal avsluttes under vindu med fall ut. Vinduet kan tillate vanninntrengning under regn eller snøfall, noe som kan føre til fuktproblemer og skader på vegger eller gulv.

Vinduene har behov for vedlikehold, eventuelt utskifting, for å lukke det påpekte avviket. Vedlikehold eller utbedring av de aktuelle forholdene er nødvendig for å sikre tilfredsstillende funksjon og for å hindre videre forringelse av bygningsdelen. Det anbefales å innhente vurdering fra kvalifisert fagperson for å avklare omfang og valg av hensiktsmessige tiltak.

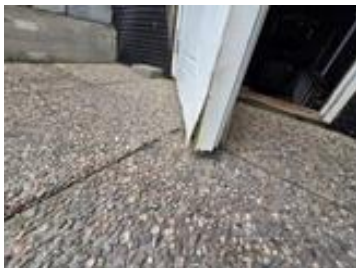
Det er registrert fuktskade nederst på dørrbladet, samt at døren subber mot karmen. Skaden tyder på fuktpåvirkning over tid, og det kan forekomme redusert funksjon og tetthet i døren.

Dør må byttes for å lukke avviket.

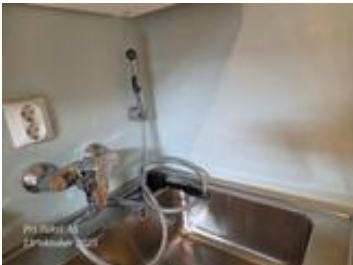
Sluk med synlig slukmansjett og klemring.

Vaskerommet har våtsone rundt vask, hvor veggene kun består av malte gipsplater. Dette innebærer at veggflatene ikke tåler direkte vannpåvirkning i dette området. Utførelsen er relativt vanlig på vaskerom, men tilfredsstiller ikke kravene til membran eller fuktsikring på vegger i fuktutsatte soner i våtrom.
