## Klassisk halvpart av tomannsbolig

FAGERVOLLVEGEN 11

# Tilstandsrapport

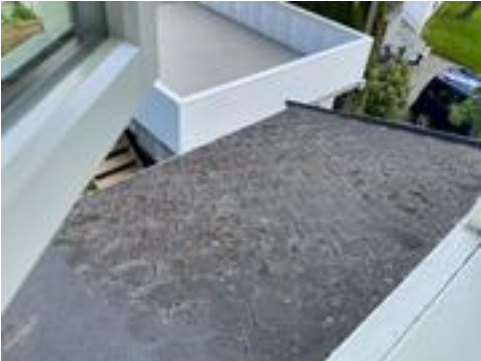
Tegn til mose.

- Det bør innhentes dokumentasjon eller utføres nærmere undersøkelser for å avklare om det er etablert undertaktekking under taktekkingen. Konsekvensen av manglende dokumentasjon og usikkerhet rundt undertaktekking er økt risiko for skjulte feil, fuktskader og redusert levetid på takkonstruksjonen. Det anbefales at dette vurderes av fagperson under sikre forhold. Taktekkingen har usikker tilstand på grunn av høy alder og manglende dokumentasjon på undertak. Det anbefales kontroll av fagkyndig for å avdekke eventuelle skjulte skader og vurdere behov for utbedringer eller utskifting.

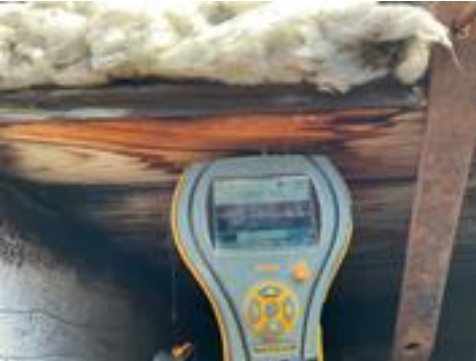
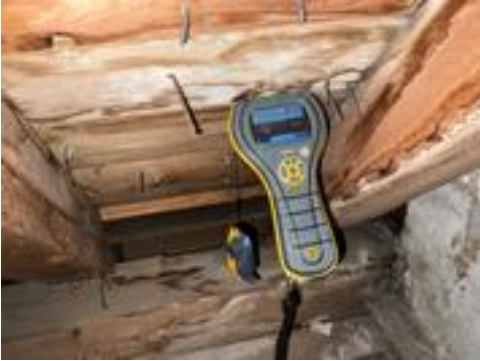
**Takkonstruksjon/loft:**  
Det er påvist fuktskjolder/skader i takkonstruksjonen. Det ble ikke målt unormale fuktverdier ved befaringen. Konsekvens/tiltak: Takkonstruksjonen bør følges opp jevnlig for å avdekke eventuelle endringer eller forverringer av fuktskjolder/skader, spesielt med tanke på usikkerhet rundt taktekkingen. Konsekvensen av å ikke følge opp kan være utvikling av skjulte skader eller råte, noe som kan medføre kostbare utbedringer på sikt.

Fuktskjolder i taktro. Det er ikke målt unormale fuktverdier.

- Takkonstruksjonen bør følges opp jevnlig for å avdekke eventuelle endringer eller forverringer av fuktskjolder/skader, spesielt med tanke på usikkerhet rundt taktekingen. Konsekvensen av å ikke følge opp kan være utvikling av skjulte skader eller råte, noe som kan medføre kostbare utbedringer på sikt.

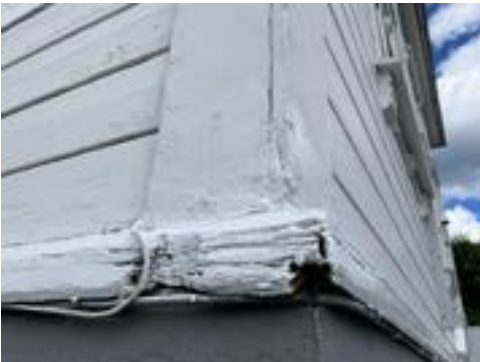
**Yttervegger/veggkonstruksjon**  
Det er påvist spredte råteskader i bordkledningen og stedvis er kledningen værslitt. Det er ingen eller liten lufting i nedre kant av kledning mot grunnmur. Det er observert bruk av fugemasse eller tilsvarende på ett hjørne av ytterveggen. Konsekvens/tiltak: Råteskadet bordkledning bør skiftes ut. Råteskadet og værslitt kledning bør skiftes ut for å hindre videre forringelse og skade på underliggende konstruksjon. Bindingsverket bak råteskadet kledning bør undersøkes før ny kledning monteres, for å avdekke eventuelle skjulte skader. Dersom tiltak ikke utføres, er det økt risiko for fuktskader og redusert levetid på veggkonstruksjonen. Uten tilstrekkelig lufting bak bordkledningen kan fuktighet som trenger inn bak bordene eller gjennom veggen innenfra ikke tørke opp. Dette skaper ideelle forhold for råtesopp og muggvekst. Det anbefales å etablere tilstrekkelig lufting i nedre kant av kledningen for å sikre uttørking og redusere fuktbelastning. Det bør foretas nærmere undersøkelser av området hvor fugemasse er benyttet for å avdekke årsaken til behovet for tetting. Konsekvensen av feil eller mangelfull utbedring kan være økt risiko for fuktinntrengning og skader i veggkonstruksjonen.

Råteskade og bruk av fugemasse.

- Det anbefales å etablere tilstrekkelig lufting i nedre kant av kledningen for å sikre uttørking og redusere fuktbelastning.
- Det bør foretas nærmere undersøkelser av området hvor fugemasse er benyttet for å avdekke årsaken til behovet for tetting. Konsekvensen av feil eller mangelfull utbedring kan være økt risiko for fuktinntrengning og skader i veggkonstruksjonen.

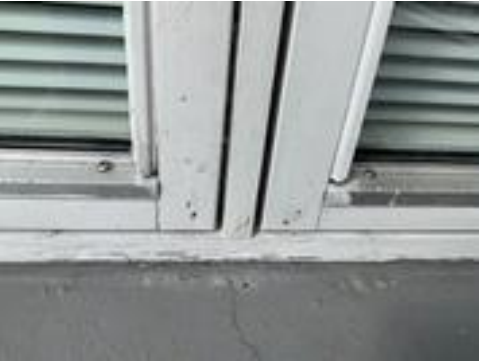
**Vinduer og takvinduer/takluker/overlys:**  
Karmene i vinduer er slitte og det er sprekker i treverket. Konsekvens/tiltak: Slitte karmer og sprekker kan føre til redusert tetthet, fuktinntrenging og videre nedbrytning av treverket. Det anbefales å vedlikeholde treverk for å sikre funksjon og levetid.

Tendenser til værslitt vindu.

- Slitte karm og sprekker kan føre til redusert tetthet, fuktinntrenging og videre nedbrytning av treverket.
- Det anbefales å vedlikeholde treverk for å sikre funksjon og levetid.

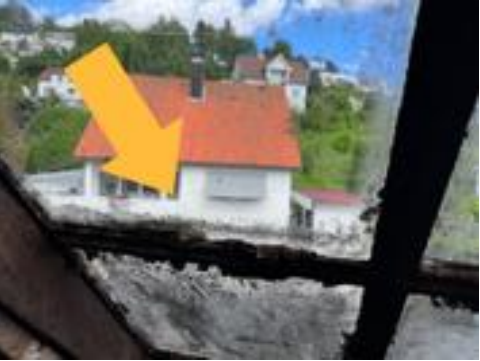
TG3  
Takvinduer:  
Det er påvist glassrute som er sprukket. Det er takvindu på kaldtloftet. Eier opplyser om at dette vinduet er felles med nabodel. Takvinduene fremstår som eldre og har synlig rustdannelse. Merk at takvinduene kun er observert fra innsiden.  
Konsekvens/tiltak: Vinduer med sprukne glass må påregnes skiftes ut, enten hele vinduet eller kun selve glassene. Takvinduene bør enten skiftes ut eller rusten fjernes og vinduene behandles for å hindre videre forringelse. Dersom tiltak ikke utføres, vil rustdannelsen kunne utvikle seg videre og føre til redusert funksjon, lekkasjer og økt vedlikeholdsbehov.

Sprekk i vindu og vindu fremstår som svært slitt. Dette vinduet er felles med nabodel, i følge eier.

- Vinduer med sprukne glass må påregnes skiftes ut, enten hele vinduet eller kun selve glassene.
- Takvinduene bør enten skiftes ut eller rusten fjernes og vinduene behandles for å hindre videre forringelse. Dersom tiltak ikke utføres, vil rustdannelsen kunne utvikle seg videre og føre til redusert funksjon, lekkasjer og økt vedlikeholdsbehov.

Kostnadsestimat: 20 000 - 100 000

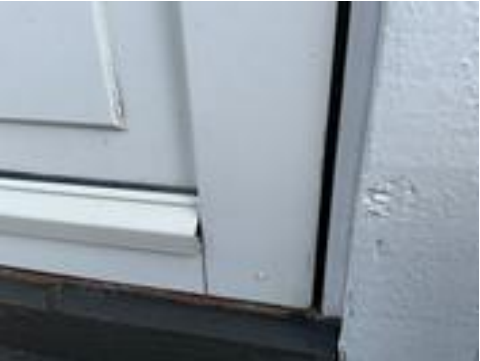
**Ytterdører:**  
Karmen på terrassedøren er noe værslitt. Konsekvens/tiltak: Værslitte karmer og sprekker kan føre til

Tendenser til slitasje på terrassedøren.

- Værslitte karm og sprekker kan føre til videre nedbrytning av treverket. Trevirke må behandles.

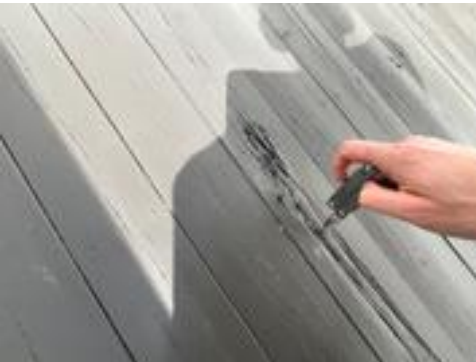
Balkonger, verandaer, takterrasser og altaner:  
Det er påvist fukt-/råteskader i terrassebordene på begge verandaene.  
Konsekvens/tiltak: Fukt- og råteskader kan føre til svekket konstruksjon og redusert bæreevne, med risiko for videre skadeutvikling. Råteskadede konstruksjoner må skiftes ut.  
Utfyllende beskrivelse:  
- Kostnadsestimat gjelder kun utskifting av råteskadet

Råteskade i terrassebord på veranda mot nord.

- Kostnadsestimat gjelder kun utskiftning av råteskadet trevirke.

**Kostnadsestimat: Under 20 000**

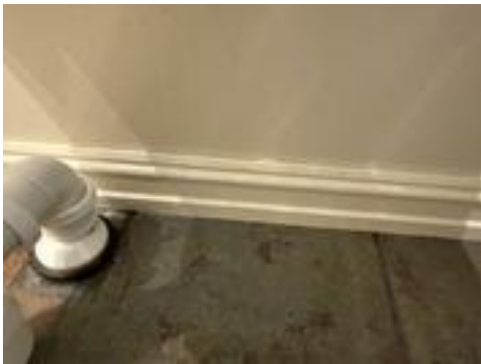
Det er påvist at høydeforskjell fra topp slukrist til gulv/synlig topp membran ved dørterskel er mindre enn 25 mm. Det er påvist at flisfuger i våtsonen har riss/sprekker. Det er trelister langs gulvet.

Gulvlist langs gulvet er ikke en godkjent løsning.

- Til tross for avviket i fall/høydeforskjell til sluk, vil gulvet fortsatt kunne lede vann mot sluket, men med redusert effektivitet. Dette kan potensielt øke risikoen for vannansamling i enkelte områder av våtrommet.
- Riss eller sprekker i flisfuger i våtsonen kan føre til at fukt trenger inn bak flisene. Dette øker risikoen for skjulte fuktskader, muggvekst og nedbrytning av konstruksjonen over tid.
- Det anbefales å fjerne skadet fugemasse og fuge på nytt med egnet materiale. Det bør også undersøkes om sprekkenes skyldes bevegelser eller feil i underlaget, og eventuelle årsaker må utbedres for å hindre videre skade.
- Trelist langs gulvet bør fjernes eller erstattes med fuktbestandig materiale, da treverk på våtromsgulv kan trekke til seg fukt og medføre økt risiko for råte, sopp og fuktskader i konstruksjonen.

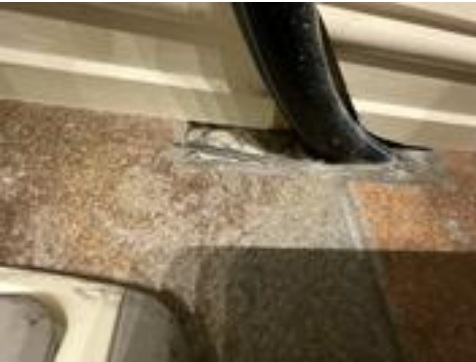
Det er påvist mangelfull eller feil utførelse rundt vanninntaket som kommer opp gjennom gulvet. Dette medfører økt risiko for fukt i konstruksjonen i våtsonen. Sluket har en stålrist øverst som kan fjernes. Under denne er det en plastrist som ikke kan fjernes uten å ødelegge den. Dette begrenser mulighetene for inspeksjon og rengjøring.

Gjennomføringen i gulv fremstår som utett.

Konsekvens/tiltak: Løsningen/utførelsen rundt rørgjennomføringer gir fare for fukt inn i konstruksjoner. Det må foretas lokale tiltak for å utbedre tettheter på våtrommet. Tilgang til sluket bør forbedres for å muliggjøre inspeksjon og grundig rengjøring.

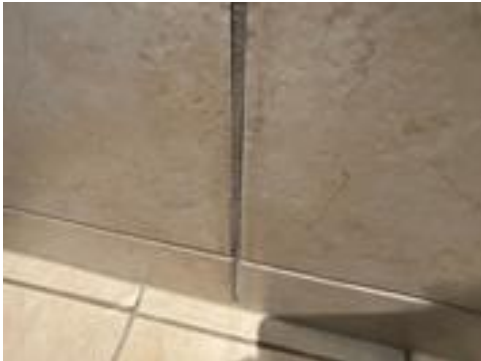
Det er påvist riss eller sprekker i flisfuger i våtsonen.

Sprekker i flisfuge.

- Det anbefales å utbedre skadde fuger ved å fjerne løse eller sprukne fugemasser og fuge på nytt med egnet materiale. Det bør også kontrolleres om det foreligger underliggende årsaker, som bevegelser eller svikt i underlaget, og eventuelt utbedre disse.

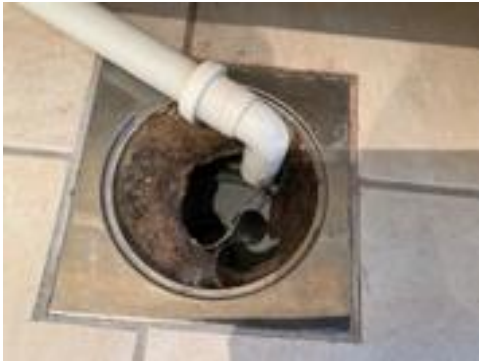
Det kan ikke konstateres at membran er klemt under klemring på begge slukene.

Slukene bør rengjøres og inspiseres grundig for å sikre god funksjon og redusere risiko for tilstopping og vannskader.

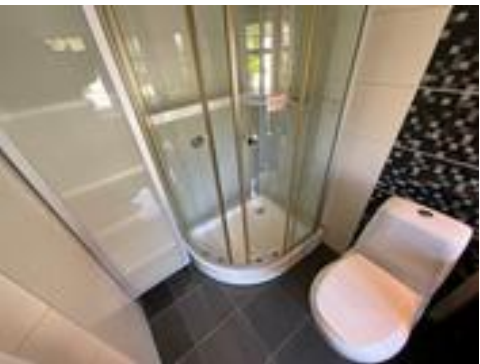
Loft - Bad - Sluk, tilslutning til sluk og andre gjennomføringer i gulv og vegger:  
Sluket ligger under dusjkabinettet, som er plassert i hjørnet mellom toalettet og skapinnredningen. Det er begrenset mulighet for inspeksjon og rengjøring av sluket, og det er derfor kun foretatt en ufullstendig undersøkelse. Under baderomsinnredningen er det et rør som går gjennom gulvet. Det er observert en liten sprekk i området rundt røret. Det er ikke mulig å fastslå om sprekken befinner seg mellom membran og fuge, eller om det gjelder selve membranen. Det foreligger heller ikke dokumentasjon på om det er benyttet mansjett rundt rørgjennomføringen. Det er usikkert om sprekken kun er i overflaten, og videre undersøkelser anbefales for å avklare skadeområdet.  
Konsekvens/tiltak: Når sluket har begrenset tilgang, er det vanskelig å rengjøre sluket og å inspisere den for å oppdage skader i membranen/fuger rundt sluket, som er avgjørende for å forhindre lekkasjer. Tilgang til sluk må bedres både for inspeksjon og rengjøring. Det bør gjennomføres nærmere undersøkelser for å avklare skadeområdet og om sprekken påvirker membranens tetthet.

Sluk ligger under dusjkabinett som er plassert mellom toalett og skap.

Det bør også fremskaffes dokumentasjon på om det er benyttet mansjett rundt rørgjennomføringen.  
Konsekvensen av manglende eller skadet membran, eller manglende mansjett, er økt risiko for fuktskader i konstruksjonen ved lekkasje.

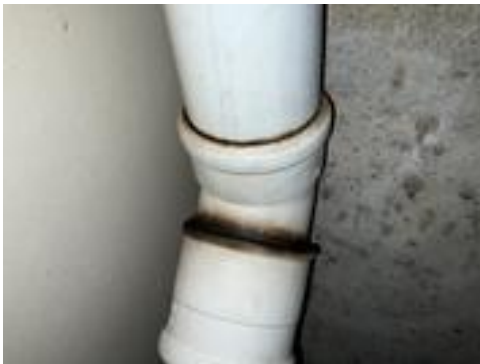
Innvendige avløpsrør:  
Det er observert et mørkt belegg i en skjøt på et avløpsrør. Det ble ikke registrert fukt i området.  
Konsekvens/tiltak: Det anbefales å få en rørlegger til å undersøke skjøten nærmere for å utelukke lekkasje.  
Konsekvensen av å ikke utbedre en eventuell lekkasje kan være fuktskader og påfølgende skader på bygningskonstruksjonen.

Det er observert ett mørkt belegg rundt skjøt på avløpsledning.

- Det anbefales å få en rørlegger til å undersøke skjøten nærmere for å utelukke lekkasje.
- Konsekvensen av å ikke utbedre en eventuell lekkasje kan være fuktskader og påfølgende skader på bygningskonstruksjonen.

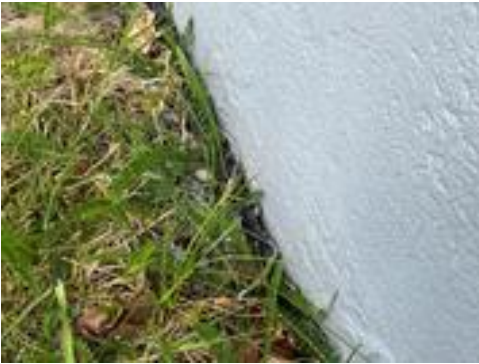
mangler overgangslist mellom grunnmur og knotteplast.  
Konsekvens/tiltak: Det bør innhentes dokumentasjon eller utføres nærmere undersøkelser for å avklare alder og utførelse på dreneringen.  
Konsekvensen av manglende informasjon er økt usikkerhet om dreneringens tilstand og funksjon, noe som kan medføre risiko for fuktinntrengning og skader på bygningskonstruksjonen. Det bør monteres overgangslist mellom grunnmur og knotteplast for å hindre at vann trenger inn bak plasten. Manglende overgangslist øker risikoen for fuktinntrengning i konstruksjonen, noe som kan føre til skader på grunnmur og innvendige arealer.

Knotteplast mangler overgangs list mot grunnmur.

- Det bør innhentes dokumentasjon eller utføres nærmere undersøkelser for å avklare alder og utførelse på dreneringen. Konsekvensen av manglende informasjon er økt usikkerhet om dreneringens tilstand og funksjon, noe som kan medføre risiko for fuktinntrengning og skader på bygningskonstruksjonen.
- Det bør monteres overgangslist mellom grunnmur og knotteplast for å hindre at vann trenger inn bak plasten. Manglende overgangslist øker risikoen for fuktinntrengning i konstruksjonen, noe som kan føre til skader på grunnmur og innvendige arealer.

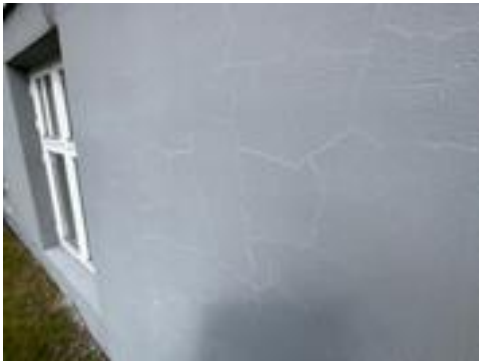
Grunnmur og fundamenter:  
Det er observert noe krakelering i maling/puss på grunnmuren. På nordsiden er det en sprekk i grunnmuren. Dette fremstår som en skjøt i grunnmuren/forskalingen og kan være en krympsprekk, men dette er ikke bekreftet.  
Konsekvens/tiltak: Krakelering i maling/puss bør utbedres for å hindre videre forvitring og redusere risiko for fuktinntrengning i grunnmuren. Sprekken bør tettes og pusses over. Den bør overvåkes for å se om den utvikler seg. Dersom det oppdages økning i sprekkdannelsen, bør fagkyndig vurdere behov for utbedring for å unngå risiko for vanninntrengning og svekkelse av konstruksjonen.

Krakelering i maling/ puss.

- Krakelering i maling/puss bør utbedres for å hindre videre forvitring og redusere risiko for fuktinntrenging i grunnmuren.
- Sprekken bør tettes og pusses over. Den bør overvåkes for å se om den utvikler seg. Dersom det oppdages økning i sprekkdannelsen, bør fagkyndig vurdere behov for utbedring for å unngå risiko for vanninntrenging og svekkelse av konstruksjonen.

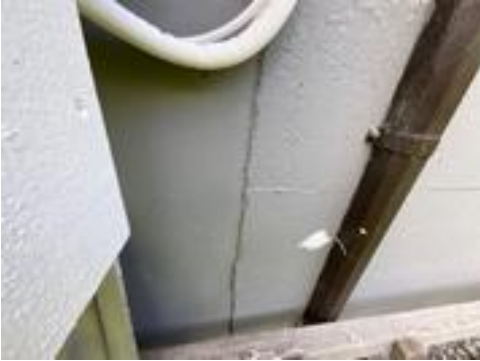
Sprekk i grunnmur.

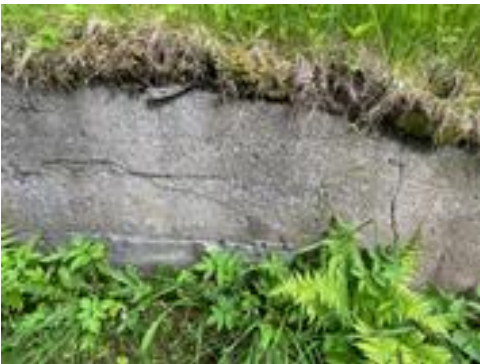
Forstøtningsmur:  
Det er påvist mindre sprekker i muren rett bak boligen.  
Konsekvens/tiltak: Mindre sprekker og skjevheter kan skyldes normale bevegelser eller setninger, men kan utvikle seg over tid. Det anbefales å følge med på utviklingen og vurdere nærmere undersøkelser dersom forholdene endrer seg. Lokal utbedring må utføres.

Sprekk i støttemur.

- Mindre sprekker og skjevheter kan skyldes normale bevegelser eller setninger, men kan utvikle seg over tid.
- Det anbefales å følge med på utviklingen og vurdere nærmere undersøkelser dersom forholdene endrer seg.
- Lokal utbedring må utføres.

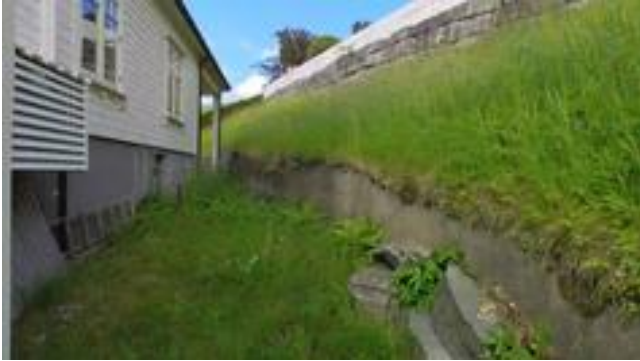
Terrengtet heller inn mot grunnmur.
