LIANG 7A

Adresse: Liang 7, 4018 STAVANGER

Befaringsdato: 23.02.2026

Rapportdato: 19.04.2026

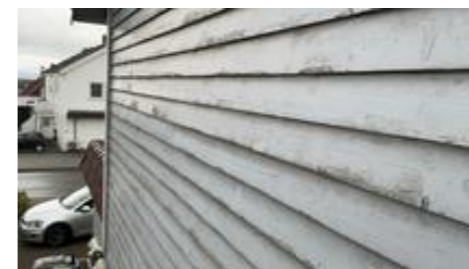
Overflate før behandling.

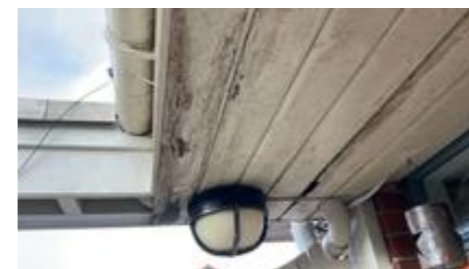
Mangelfull lufting bak kledningen kan føre til oppfukning og utvikling av råteskader i konstruksjonen, med redusert levetid som følge. Det anbefales å følge med på utsatte områder og foreta nærmere undersøkelser ved tegn til fuktproblematikk.

Råteskadet underkledning.

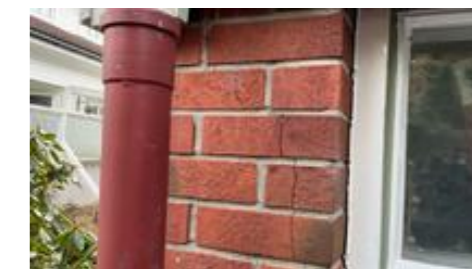
Det er registrert sprekk i mursteinsforblending. Sprekken kan indikere bevegelser og kan over tid medføre økt fuktinntrenging. Forholdet bør holdes under oppsyn, og årsak bør avklares ved videre utvikling.

Sprekk i teglsteinsforblending.

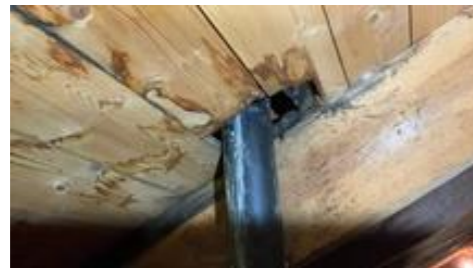
Det er påvist fukt-/råteskader i takkonstruksjonen. Det er påvist fuktskjolder/skader i takkonstruksjonen. Det er observert flere fuktskjolder i deler av takkonstruksjonen. De fuktskjoldene som var tilgjengelige for kontroll fremstod tørre på befaringsdagen, med unntak av området ved pipen, hvor det er registrert råteskade på sperr. Det er også observert mus i loftsområdet.

Fuktskjolder rundt gjennomføring.

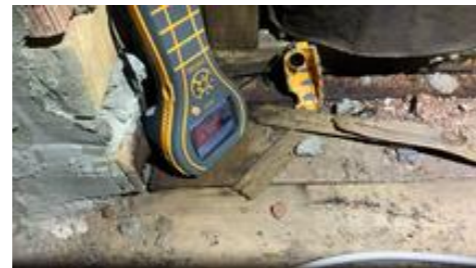
Høyt fuktinnhold ved pipe.

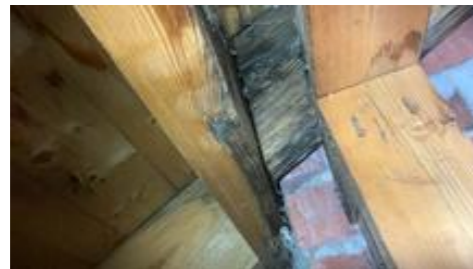
Råteskadet sperr ved pipe.

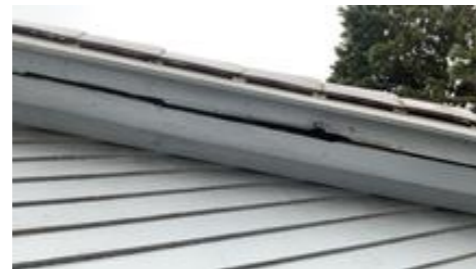
Råteskadet takutstikk.

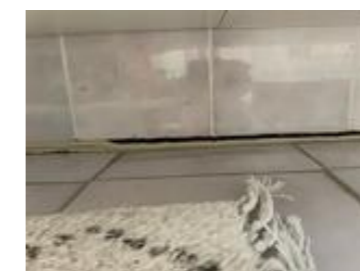
Det er registrert sprekker i fliser samt sprekkdannelser i overgang mellom vegg og gulv.

Sprekker mellom gulv og vegg.

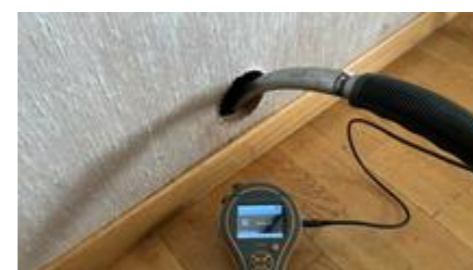
Hulltaking er foretatt uten å påvise unormale forhold. Hulltaking er foretatt i vegg i soverom.

Ingen utslag på fukt ved måling med protimeter.
