## Hytte på Haugen

HAUGEN 114

# VELKOMMEN TIL HAUGEN 114

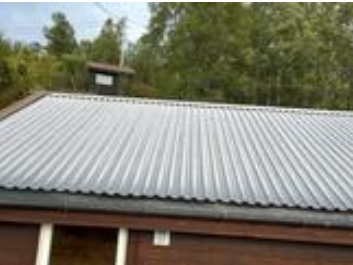
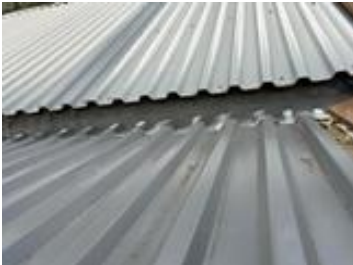
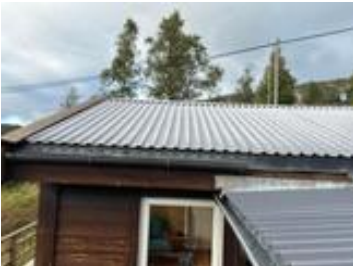
**Nedløp, beslag og skorsteiner over tak**

Det er registrert påbegynnende korrosjon på pipebeslag.

- Manglende kontrollert bortledning av takvann kan medføre økt vann- og fuktbelastning på utvendige fasader og terrenget langs bygningen. Forholdet er særlig relevant fordi det er jordgrunn under deler av bygningen og stedvis liten avstand mellom terreng/jordgrunn og undersiden av bjelkelaget over krypkjelleren. Økt tilførsel av vann i dette området kan bidra til høyere fuktbelastning i krypkjelleren og omkringliggende trekonstruksjoner. Forholdet må derfor ses i sammenheng med vurderingen under punktet «Krypkjeller».

Påbegynnende korrosjon på pipebeslag kan over tid redusere beslagets levetid og tetthet, med økt risiko for vanninntrenging rundt gjennomføringen dersom korrosjonen utvikler seg. Pipebeslaget bør rengjøres og vedlikeholdes med egnet overflatebehandling. Ved videre utvikling av korrosjon eller tegn til utetthet må utskifting vurderes.

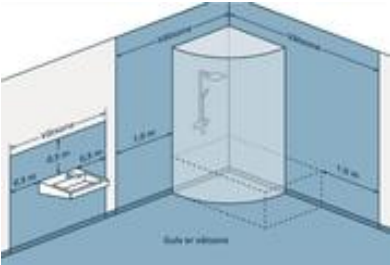
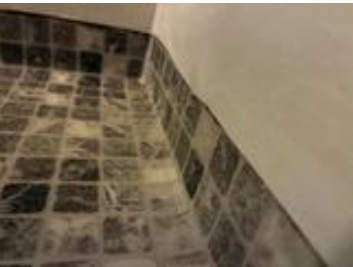
Buling og redusert vedheft kan utvikle seg videre og medføre økt risiko for sprekkdannelse, åpne skjøter eller at vann trenger inn bak belegget.

- Det anbefales å utføre tiltak slik at skjerming av veggflater tilknyttet områder som kan utsettes for fukt oppnås. Det påpekes at bruk av dusjkabinett ikke endrer krav til utførelse tilknyttet våtsoner, skjerming av slike flater skal også sørge for at eventuell vruks/lekkasjevann ikke kan påvirke tiliggende konstruksjoner. Lekkasjevann skal ledes til sluk via fuktbestandige overflater. Løsningen krever noe ekstra overvåket bruk, og tilsier at risiko for at bruks/lekkasjevann kan ledes til tilstøtende konstruksjoner er noe forhøyet. Det anbefales også etablere vannettsjikt tilknyttet rommets våtsoner ihht figur 23.

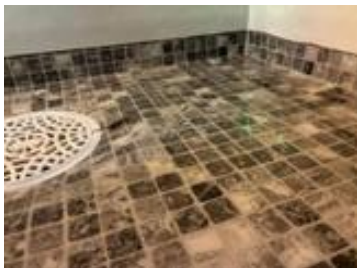
Eier opplyser at ved bruk av dusj, kan mindre vannoppsamling samle seg i hjørne på gulv ved sluk.

Det er registrert oppbrett av gulvbelegg ved dørterskel. Det er videre målt en høydeforskjell fra overkant gulvbelegg ved terskel til overkant slukrist på mer enn 25 mm.

Målingen er basert på forholdene som forelå på befaringsdagen. Det påpekes at høydeforskjellen kan bli endret dersom det senere utføres tiltak knyttet til registrerte setningsforhold og oppretting av bjelkelaget.
