HOLMSLETTA 17

# JESSHEIM

## Tilstandsrapport

Befaringsdato: 28.04.2026    Rapportdato: 05.05.2026    Oppdragsnr.: 20000-1876    Eiendomsverdi ref nr: EB2051  
Autorisert foretak: Verdico AS    Sertifisert Takstingenør: Kato Malvik

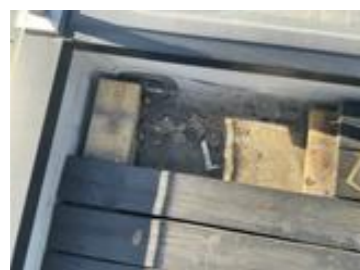
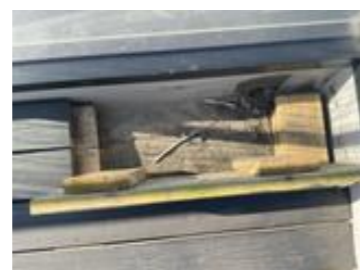
Dårlig fall og usikker oppbygning kan føre til at vann blir stående på terrassen. Over tid kan dette øke risikoen for lekkasjer og skader på underliggende konstruksjon.

Smuss i overløp kan redusere avrenning og øke risikoen for oppsamling av vann ved kraftig nedbør.

Det anbefales å rengjøre og holde overløp fri for smuss, samt følge med på om vann blir stående på overflaten. Dersom dette observeres, eller det oppstår tegn til lekkasje, bør oppbygning og fallforhold undersøkes nærmere.

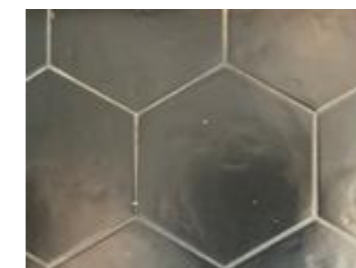
Ved dunking på en flis i entreen ble det avdekket en hul lyd, som indikerer «bom». Dette betyr at flisene ikke har tilfredsstillende vedheft til underlaget over hele flisens areal. Mangelfull liming under leggingen kan være årsaken. Det er i tillegg en sprekk i fugen rundt samme flisen.

Fliser med bom kan over tid løsne helt, særlig hvis de utsettes for belastning eller vibrasjoner. Risikoen vurderes som moderat/lav. For å lukke avviket må flisene med bom fjernes og legges på nytt med korrekt liming for å sikre full vedheft til underlaget. Flisen må også fuges på nytt.

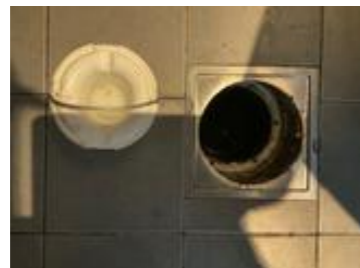
Manglende dokumentasjon på uavhengig kontroll gir usikkerhet knyttet til om våtrommet er utført i henhold til gjeldende krav. Uavhengig kontroll skal bidra til å avdekke feil i utførelse, særlig knyttet til fuktsikring.

Når slik dokumentasjon ikke foreligger, kan det ikke bekreftes at arbeidet er kontrollert og utført riktig. Eventuelle feil i oppbygning eller tettesjikt kan være skjulte, og konsekvensen kan i verste fall være fuktskader med behov for omfattende utbedringer.

Det anbefales å fremskaffe dokumentasjon dersom denne finnes.

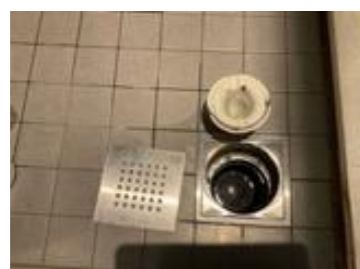
Når slik dokumentasjon ikke foreligger, kan det ikke bekreftes at arbeidet er kontrollert og utført riktig. Eventuelle feil i oppbygning eller tettesjikt kan være skjulte, og konsekvensen kan i verste fall være fuktskader med behov for omfattende utbedringer.

Det anbefales å fremskaffe dokumentasjon dersom denne finnes.

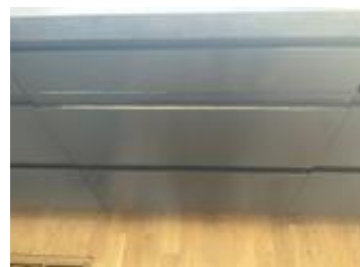
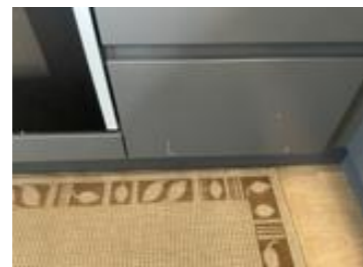
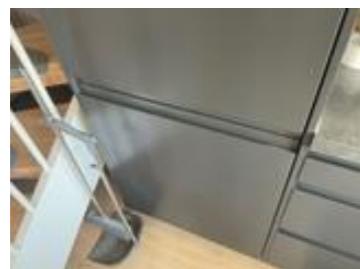
Så lenge det er montert vanninstallasjon i kjøkkenbenken, vil det være krav om lekkasjesikring for å møte forskriftkravet fra oppføringstidspunktet og forhindre vannskader ved en eventuell lekkasje. For å lukke avviket, må det etableres en løsning med lekkasjestopper eller tilsvarende system. Ved lekkasje fra installasjoner vil vann kunne renne til og skade tilstøtende bygningsdeler til vannet stoppes manuelt.

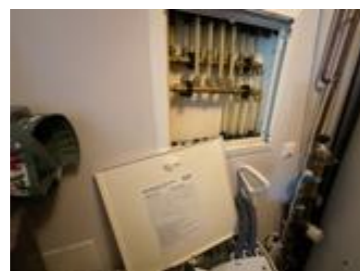
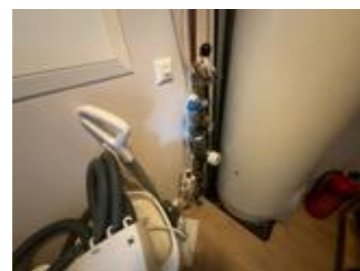
- Det må monteres tettemuffer i enden av varerørene.

Det bør etableres tettemuffer på rørene i kjøkkenskapet slik at eventuelt lekkasjevann ledes tilbake til fordelerskapet og til rom med sluk, slik hensikten med systemet er. Om det oppstår en lekkasje i dette systemet, er det en sjanse for at lekkasjen ikke blir oppdaget tidlig og forårsaker unødvendig skade.

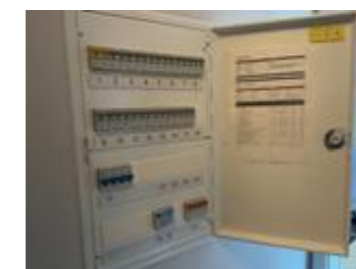
Feil på elektriske anlegg og utstyr har høy konsekvensgrad, da feil kan medføre varmgang, kortslutning eller berøringsfare. Dette kan i ytterste konsekvens føre til brann eller personskaade. Jevnlige kontroll av anlegget er derfor viktig for å ivareta sikkerhet og forebygge skade.

Eier har selv ansvar for el-anlegg og bør jevnlig sørge for el-sjekk fra godkjent kontrollinstans.
