Enebolig med  
4 soverom og  
garasje

ROSEVEGEN 3

Befaringsdato: 09.02.2026

Rapportdato: 11.02.2026

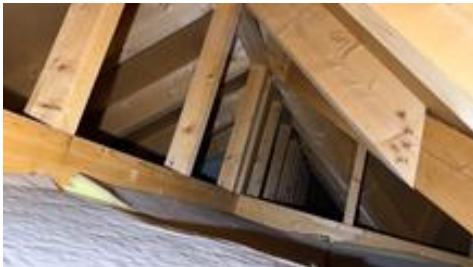
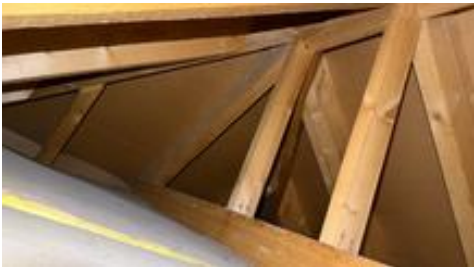
Uisolerte kottdører kan føre til luftlekkasjer, kondensproblematikk og redusert isolasjonsevne.  
Redusert lufting på loft og takutstikk kan øke risikoen for kondens og fuktskader i takkonstruksjonen.

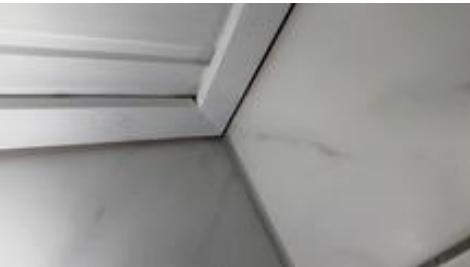
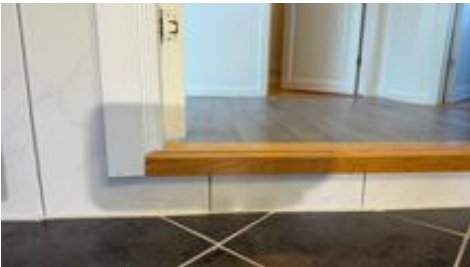
- Skadet flis er i et område hvor den kun utgjør et estetisk avvik.

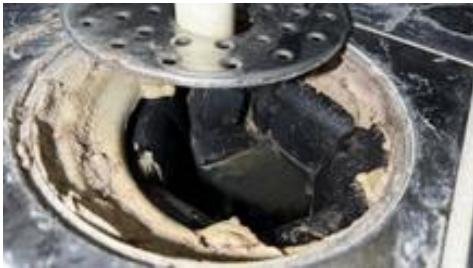
Manglende synlig avslutning av membran under klemring på eldre sluk gir økt risiko for lekkasje og fuktskader i underliggende konstruksjoner.

Løsningen/utførelsen rundt rørgjennomføringer gir fare for fukt inn i konstruksjoner. Lokal utbedring må vurderes.

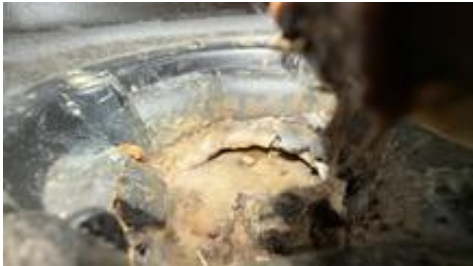
- Eldre sluk av plast er ofte utsatt for lekkasjer og særlig i overganger. Eventuelle lekkasjer kan medføre fuktskader på tiliggende konstruksjoner.
- Andre tiltak:

Manglende synlig avslutning av membran under klemring på eldre sluk gir økt risiko for lekkasje og fuktskader i underliggende konstruksjoner.

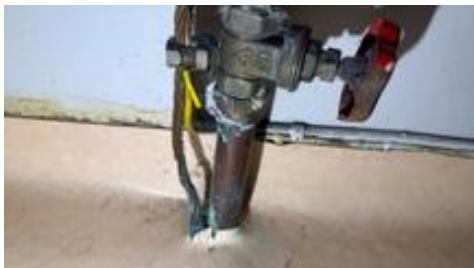
Stoppekran er ikke merket.

Manglende merking av hovedstoppekran er et mindre avvik fra anbefalt praksis. Merkingen skal bidra til å lette lokalisering ved behov for stenging av vann, særlig i nødsituasjoner.

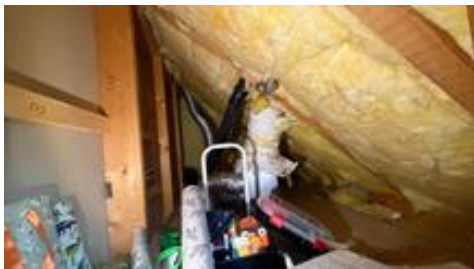
- Det er ikke behov for utbedringstiltak siden anlegget fungerer i dag, men ut ifra alder kan skader plutselig oppstå på eldre anlegg.
