BUKKEBLADVEGEN 14

Oppdragsnr.: 20484-2798

Befaringsdato: 10.12.2025

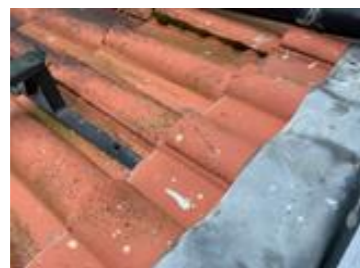
Boligen har betongtakstein som takteking. Taktekingen er fra byggeår. Lekter, strø og undertak er også fra byggeår. Eier har lagt mønebånd de senere år, for økt sikkerhet mot lekkasjer.

- Mer enn halvparten av forventet brukstid er passert på taktekingen.
- Mer enn halvparten av forventet brukstid er passert på undertak.
- Det er avvik:

Når betongtaksteinen eldes, nedbrytes og svekkes betongsteinen over tid. Frost- og tineprosesser kan føre til dannelse av sprekker i taksteinen som kan føre til frostsprengning på vinterstid. Taksteinen blir mer porøs over tid, noe som øker risikoen for fuktgjennomtrengning og lekkasjer i taktekingen. For å opprettholde et funksjonelt tak, er det viktig å overvåke tilstanden til taktekingen regelmessig, og utføre nødvendig vedlikehold og reparasjoner etter behov.

På grunn av varierte temperaturforhold over tid, kan undertaket bli svekket, noe som potensielt øker faren for lekkasjer i fremtiden. Det er ikke nødvendig med umiddelbare tiltak, men tidspunktet for utskiftning av taktekingen og undertak nærmer seg.

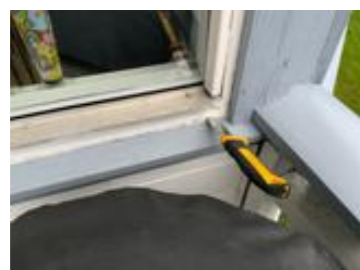
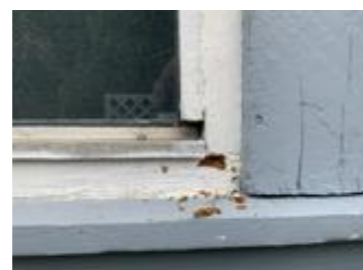
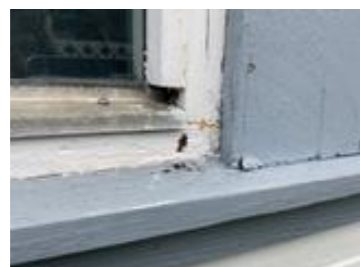
Vurdering av avvik:

Det er råteskader i vinduene.

Vinduene kan forventes byttet innen 5-10 år for å hindre følgeskader i konstruksjonen.

Kostnadsestimat: 100 000 - 200 000

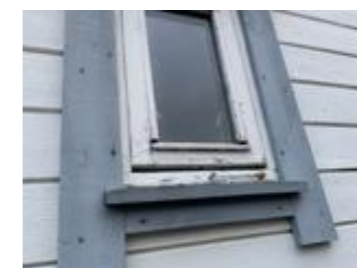
Vurdering av avvik:

- Karmene i vinduer er slitte og det er sprekker i treverket.

Værslitt og oppsprukket treverk i karmen til vinduene, øker risikoen for at vann trenger inn i materialet, noe som kan føre til fuktskader, mugg- og muggsoppvekst, samt råteskader i karmen. For å håndtere dette, anbefales det å skrape og male værslitt treverk.

Vinduer trenger regelmessig utvendig overflatebehandling og smøring av bevegelige deler.

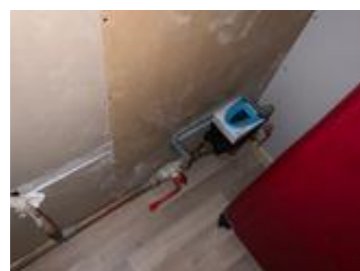
- Tidspunkt for utskiftning av vannledninger nærmer seg.
- Det er ikke behov for utbedringstiltak siden anlegget fungerer i dag, men ut ifra alder kan skader plutselig oppstå på eldre anlegg.
- I forbindelse med oppgradering av våtrom vil det være naturlig med utskiftning av rør.

Det er en viss risiko for at lekkasjer kan oppstå på grunn av aldersrelatert svekkelse i skjøter eller rørmateriale. Kobberrør utvider seg når temperaturen øker og trekker seg sammen når temperaturen synker. Disse utvidelsene og sammentrekningene over tid kan medføre belastninger på rørmaterialet, som kan føre til svekkelse. Vannrørene bør skiftes i forbindelse med oppgradering av våtrom.

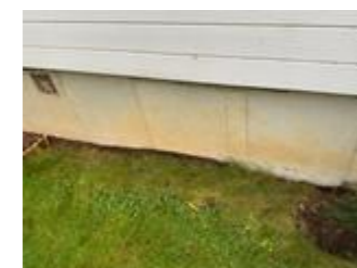
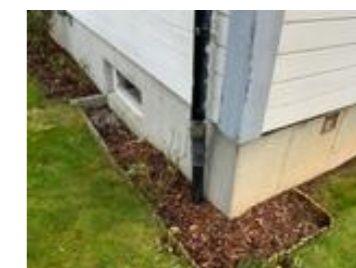
- Mer enn halvparten av forventet levetid på drenering er overskredet.
- Det er avvik:

Det mangler klemlist på grunnmursplasten. Grunnmursplasten er avsluttet under terreng. Det er registrert høyt fuktnivå i kjelleren, ved hulltaking, som er et tegn på avvik ved dreneringen.

Når dreneringsystemet blir eldre, kan det oppstå flere problemer på grunn av nedbrytning og svekkelse over tid. En vanlig utfordring er tetningsproblemer rundt rørene. I tillegg kan oppbygging av sedimenter, rusk og avleiringer inne i dreneringsrørene redusere dreneringseffektiviteten, og forårsake tilstoppinger. Disse problemene kan føre til svikt av dreneringen og vanninntrengning i rom under terreng.

- Tiltak:
 - Overvåk tilstanden jevnlig. For å få tilstandsgrad 0 eller 1 må dreneringen skiftes ut, men tidspunktet for når dette er nødvendig er vanskelig å si noe om. Bruken av underetg/kjeller vil og være avgjørende.
 - Det må monteres klemlist på grunnmursplasten slik at det ikke kommer inn vann mellom grunnmur og grunnmursplast. Dette kan igjen føre til økte fuktnivåer i underetasjen.
 - Ved utbedring av dette må grunnmursplasten med klemlist avsluttes over bakkenivå.
