Enebolig med  
fantastisk  
utsikt

BORGUNDSVEGEN 753

## TEKNISK GJENNOMGANG

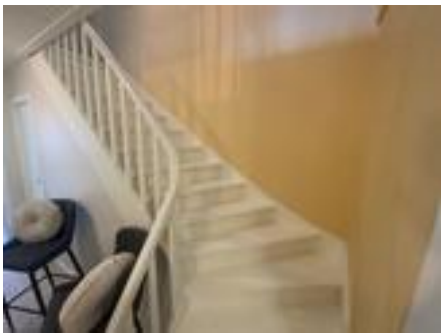
Betongtrapp til kjeller

TG 2

- Vurdering av avvik:**
- Det mangler håndløper på vegg i trappeløpet.
- Konsekvens/tiltak**
- Håndløper bør monteres, men det var ikke krav på byggetidspunktet.

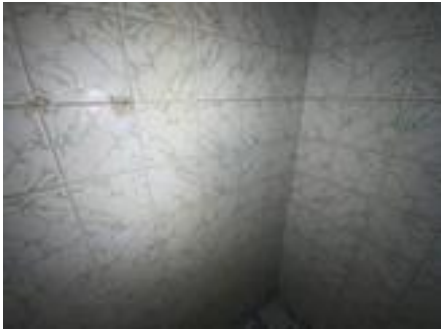
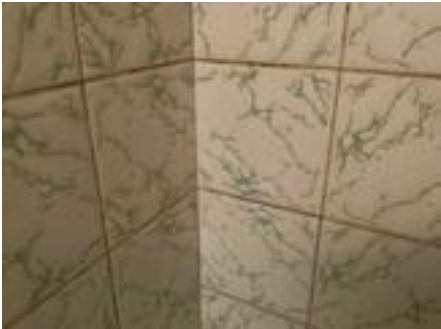
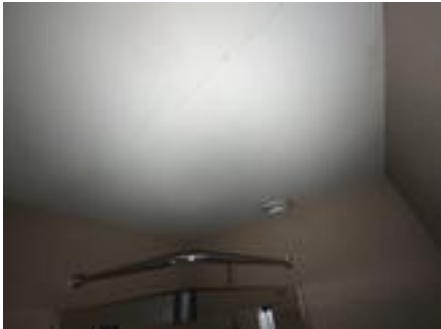
### KJELLER > BAD

#### Overflater Gulv

- Vurdering av avvik:**
- Det er påvist at flisfuger har riss/sprekker.

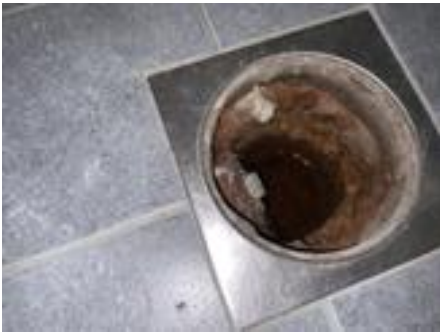
## 1. ETASJE > BAD/VASKEROM

### TG 1 Sluk under dusjkabinett
