BORDALSVEGEN 608

**Adresse:** Bordalsvegen 608, 5708 VOSS

**Gnr./Bnr.:** Gnr. 205, bnr. 18, i Voss kommune

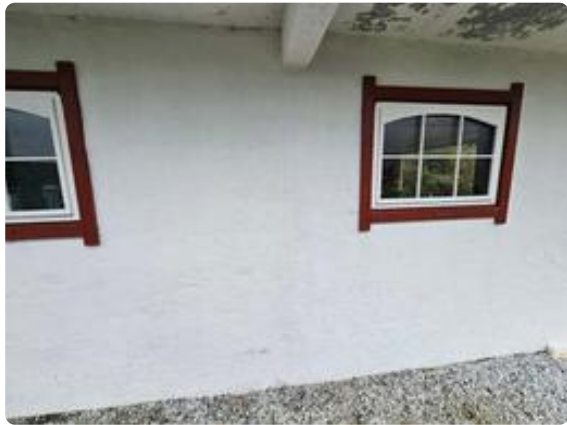
1. Avvik/Årsak: Riss i grunnmur samt manglende dokumentasjon og avslutning av dreneringssystem

Riss i pussten i overgang mellom eldre bygg og tilbygg ved garasje.

Det anbefales å holde risset under observasjon og utbedre pussoverflaten ved behov for å hindre videre oppsprekking og fuktinntrenging. Grunnmursplast anbefales avsluttet med topplist der dette mangler. Ved fremtidige gravearbeider eller fuktrelaterte symptomer anbefales nærmere kontroll av dreneringsforholdene.

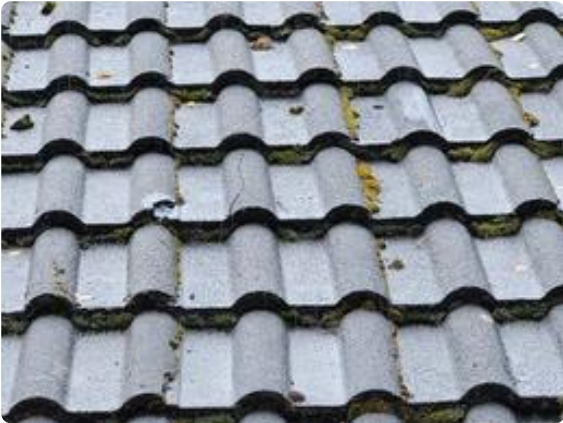
Skadet takstein på østsiden av boligen.

Skadde takstein bør skiftes ut. Taktekking og undertak bør følges opp med jevnlig kontroll og vedlikehold. Det må påregnes utskifting av taktekking som følge av alder. Ventilasjonsgjennomføringer og tilhørende detaljer bør kontrolleres og utbedres ved behov for å redusere risikoen for kondens og fuktpåvirkning. Behovet for snøfangere bør vurderes ut fra takets utforming og områder hvor nedfall av snø og is kan medføre fare for personer eller materielle verdier.

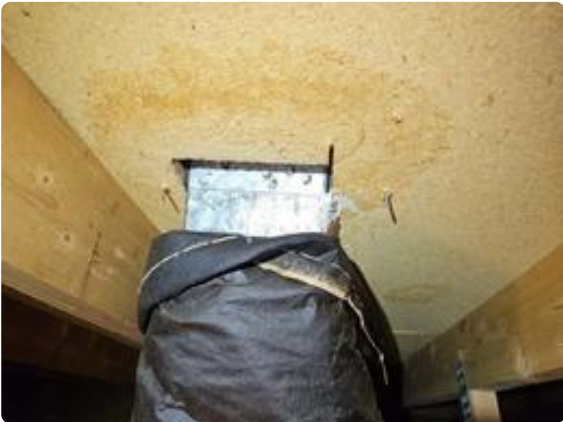
Ventilasjonskanal med manglende isolasjon som utgjør kondens/fuktmerker i undertak.

Det anbefales å kartlegge og tette mulige adkomstveier for mus og andre skadedyr til loftskonstruksjonen.

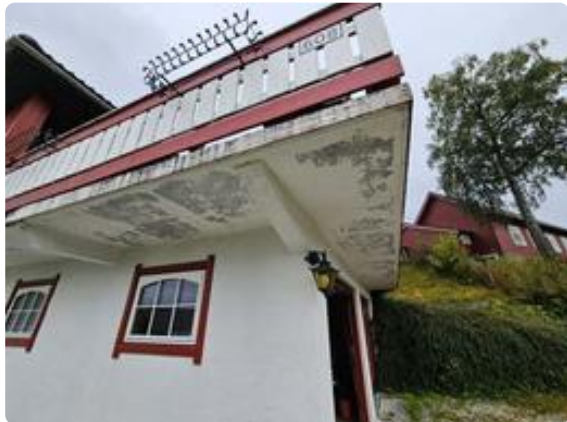
Malingflass på undersiden kan indikere fukttransport gjennom betongdekke.

Det anbefales å utbedre fallforholdene og etablere en mer robust løsning for vanntetting ved fremtidig rehabilitering av terrassen. Overflatebehandling og skadede områder på over- og undersiden av dekket bør vedlikeholdes for å begrense videre nedbrytning.

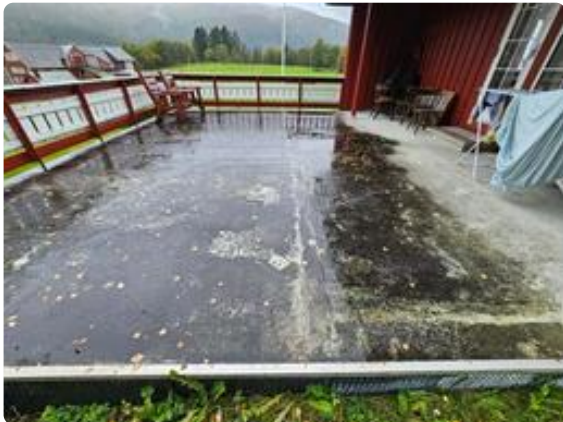
Synlig skjøl på betongdekke. Noe vannansamling på eldre betongdekke til høyre i bildet. .

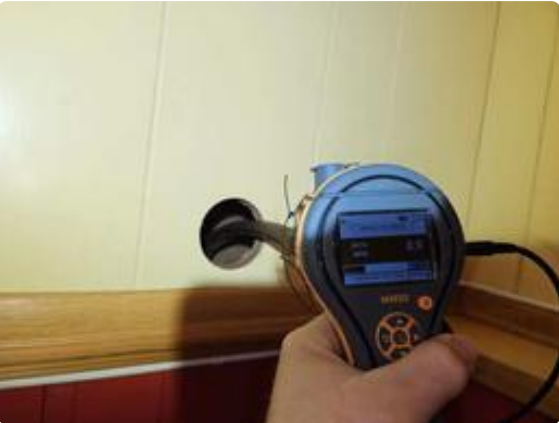
1. Trapp: 8 %

Fuktmåling utført fra trapp.

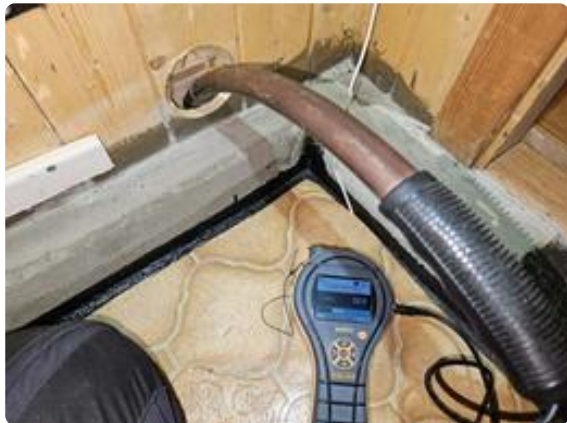
- 1. Fra teknisk rom: 12 %

Fuktmåling fra teknisk rom.

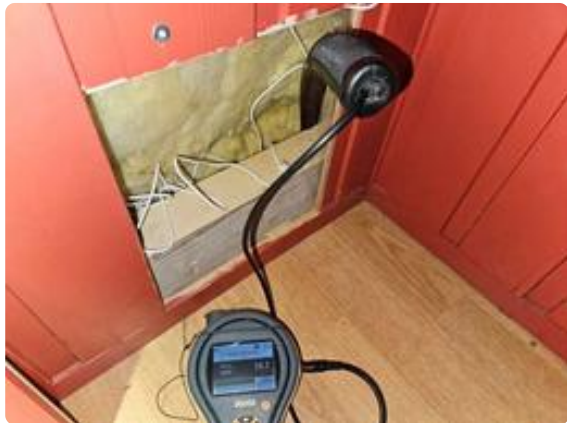
Fuktverdi: 16.6 %

Fuktmåling utført fra luke under trapp.
