## Flott 4-roms fritidsleilighet

TRÅSTØLSVEGEN 444

**Adresse:** Tråstølsvegen 444, 5710 SKULESTADMO

**Gnr./Bnr.:** Gnr. 51, bnr. 138, i Voss kommune

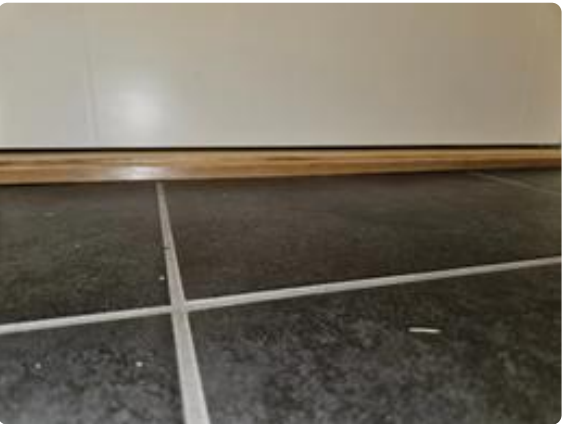
- 3.2.1 Bad 2 – Vegger og himlinger:  
Det er registrert mangelfull luftespalte under døren til våtrommet. Det anbefales at en tilstrekkelig luftespalte under døren etableres, eller annen løsning som sikrer nødvendig tilluft og tilfredsstillende luftgjennomstrømning i våtrommet.

Minimalt med spalte under dørblad for tilførsel av luft til rommet.

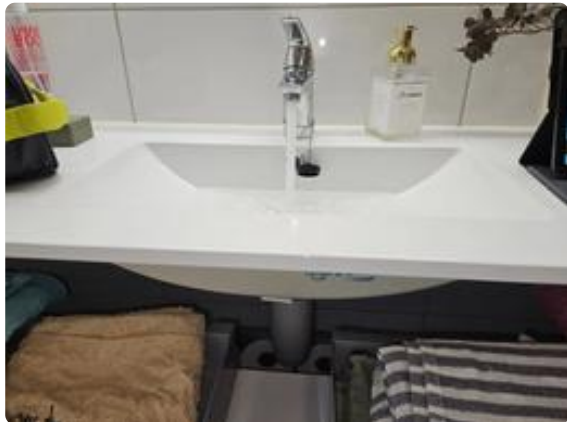
1. Avvik/Årsak: Dårlig/reduert avrenning

Vask fyller seg opp ved tapping.
