Enebolig med  
renoverings-  
behov

TORKEL HAABETHS VEI 45

Befaringsdato: 17.06.2026 Rapportdato: 30.06.2026 Oppdragsnr.: 20158-1910 Eiendomsverdi ref nr: LY9990  
Foretak: Norsk Byggkontroll AS Takstingeniør: Tor Arve Lea

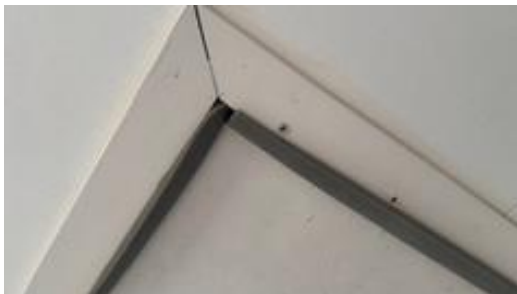
Det bør gjennomføres nærmere undersøkelser for å avdekke takkonstruksjonens oppbygning, ventilering og eventuelle tiltak som er gjort etter opprinnelig byggeår. Manglende dokumentasjon og utilstrekkelig ventilering medfører økt risiko for skjulte feil, fuktskader og redusert levetid på takkonstruksjonen.

Det er også økt sannsynlighet for aktivitet av borebiller i konstruksjoner av denne alder, noe som kan føre til ytterligere skader dersom dette ikke avdekkes og utbedres.

Loftsluke er skrudd fast, loft er ikke tilgjengelig uten bruk utstyr.

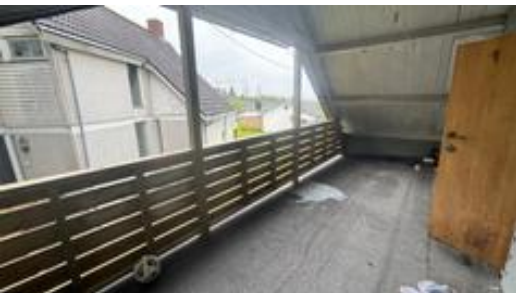
Det anbefales å vurdere utskifting av papptekking og takrenner, samt å etablere tilstrekkelig lufting i gulvkonstruksjonen og innvendig tak. Konsekvensen av manglende tiltak er redusert tetthet, med økt risiko for vanninntrenging og påfølgende skader på underliggende konstruksjoner. Årsak til tilstandsgrad 3 er manglende ventilasjon mellom boligrom og balkongens tekking jf. NS-3600.

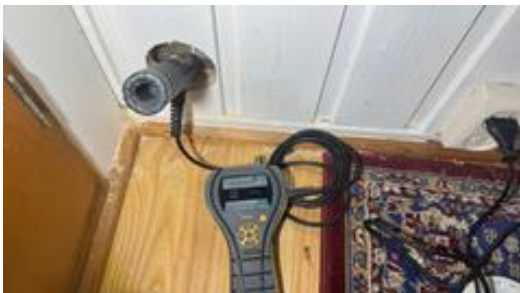
Hulltaking jf. § 2-2: Hulrommet er kontrollert visuelt uten synlige tegn til fuktskjolder. Også foretatt fuktmåling med piggelektroder, resultatet er verdier godt under det som klassifiseres som tørt (< 18 vekt%). Tilstandsgrad 0 er satt ut fra NS-3600 (tilstandsgrad 1 finnes ikke for dette punktet)

Måleresultatet viser 3 streker, dvs. ikke målbar fukt. 8 vekt% er laveste verdi instrumentet kan måle. Det vil si hulrom og bunnsvill er helt tørr.

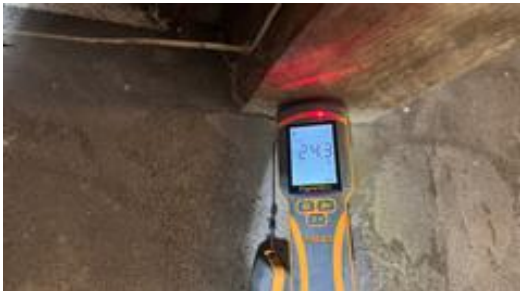
Fuktnivå i drager som ligger på grunnmuren er 24,3 vekt%, hvilket tilsier biologisk aktivitet

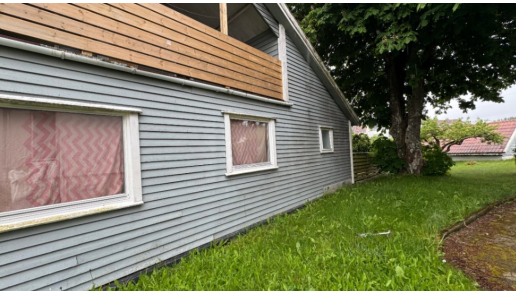
Tomteforhold > Terrengforhold  
Det er påvist dårlig fall eller flatt terreng inn mot grunnmur og dermed muligheter for større vannansamlinger.  
Det er påvist dårlig fall eller flatt terreng inn mot grunnmur på oppsiden og dermed muligheter for vannansamlinger. Synlig fukt i kjeller er i samme retning.

terreng heller svakt innover mot grunnmur.

- Det bør foretas terrengjusteringer.

Det bør etableres tilfredsstillende fall på terrenget bort fra grunnmuren for å hindre vannansamlinger og redusere risikoen for fuktinntrengning i kjeller. Konsekvensen av manglende tiltak er økt fare for fuktskader og potensielle følgeskader på bygningskonstruksjonen.
