INNHOOLDSRIK  
FAMILIEBOLIG  
MED SENTRAL BELIGGENHET

GRANSTUBBEN 1

**Adresse:** Granstubben 1, 2020  
SKEDSMOKORSET

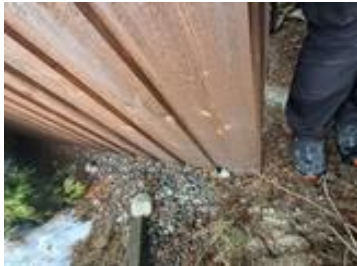
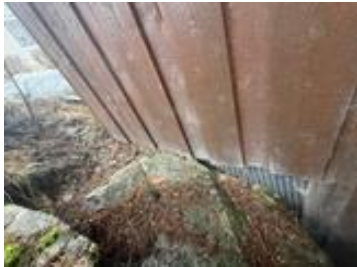
For liten avstand mellom trekledning og terrenget innebærer risiko for økt fuktbelastning og redusert levetid på kledningen. Det er også vanskelig å utføre nødvendig vedlikehold, som maling eller inspeksjon bak kledningen. Det anbefales tiltak som sikrer tilstrekkelig avstand mellom terrenget og trekledning. Dette vil redusere fuktpåvirkning og gjøre vedlikehold lettere, noe som samlet forlenger levetiden på fasaden.

- Lokal utbedring bør foretas for å øke avstanden mellom terreng og bordkledning.

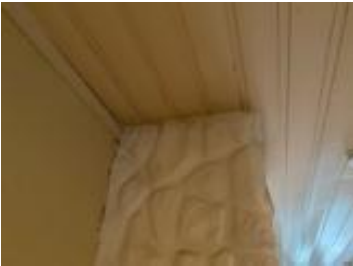
Skjolder indikerer at taket tidligere kan ha hatt lekkasje, og det kan ikke utelukkes at enkelte detaljer har vært utette. Det er ikke påvist tegn til pågående lekkasje på befaringsdagen. Ingen tiltak vurderes som nødvendige nå. Forholdet anses som historisk, men bør holdes under jevnlig oppsikt. Dette er en generell anbefaling da det er knyttet risiko til gjennomføringer i yttertak.

Måling med pigg i trevirke indikerer vektprosent i trevirke under 8%, som betyr at trevirket er tørt

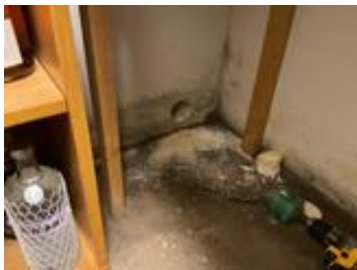
Punkt 1 og 2;  
Mugg-/svertesopp på overflater indikerer at rommet har et fuktig klima. Dette kan føre til lukt og misfarging på overflater samt påvirke gjenstander som lagres i rommet. I kjellerrom mot terreng er slike forhold ikke uvanlig, særlig der ventilasjon og luftsirkulasjon er begrenset. Det anbefales å rengjøre berørte overflater og sørge for bedre luftutskifting i rommet. Lagring direkte mot yttervegger bør unngås.

Punkt 3;  
På grunn av konstruksjonens oppbygning er det risiko for skjulte fukt- og råteskader, spesielt i våtrom eller mot terreng der belastningen er størst. Skjulte skader kan oppstå uten at dette er synlig inne i rommet, og skadeomfanget kan være betydelig dersom bunnsvill eller gipsplater er fuktige over tid. Det anbefales jevnlig oppfølging og vurdering av konstruksjonen. Dersom det oppstår symptomer som lukt, misfarging eller forhøyede fuktmålinger, bør det utføres ytterligere åpning for kontroll av bunnsvill og gipsplate.

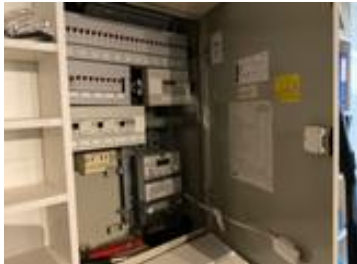
Feil på elektriske anlegg og utstyr har høy konsekvensgrad, da feil kan medføre varmgang, kortslutning eller berøringsfare. Dette kan i ytterste konsekvens føre til brann eller personskade. Jevnlig kontroll av anlegget er derfor viktig for å ivareta sikkerhet og forebygge skade.

Eier har selv ansvar for el-anlegg og bør jevnlig sørge for el-sjekk fra godkjent kontrollinstans.
