# PROAKTIV

Innholdsrik og smakfull  
kjedet bolig med  
eksklusiv standard

GUDRUNS GATE 5A

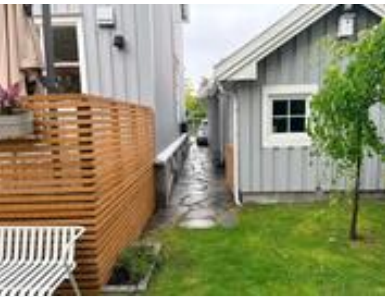
6.3 Terrengforhold

| | Observerte avvik: <ul style="list-style-type: none"><li>Ikke tilstrekkelig fall bort fra bygning</li></ul> Beskrivelse:<br>Det er registrert terrengfall og forhold rundt deler av bygningen med risiko for ansamling av overflatevann mot grunnmuren. Forholdet gir økt risiko for fuktbelastning mot konstruksjonen. Deler av terrengforhold er ikke mulig å kontrollere pga. tiliggende terrasser. | |

| | Det er registrert terrengfall og forhold rundt deler av bygningen som gir risiko for ansamling av overflatevann mot grunnmuren. Forholdet gir økt risiko for fuktbelastning mot konstruksjonen. Deler av terrengforholdene er ikke mulig å kontrollere på grunn av tiliggende terrasser. | |
| | Dersom terrengforholdene ikke utbedres, er det risiko for fuktinntrengning og fuktskader i grunnmur og tilstøtende konstruksjoner over tid. Det anbefales generelt å justere terreng slik at det etableres fall bort fra grunnmur og sikre bortledning av overflatevann. | |

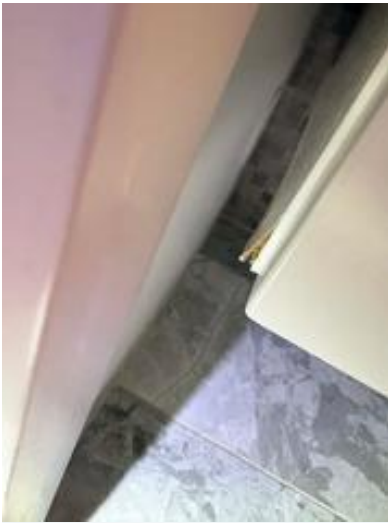
Eksempel på svelling/fuktskade på innredning som følger av vannsøl.

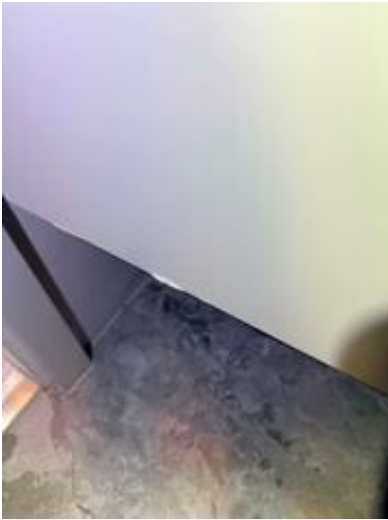
Eksempel på svelling/fuktskade på innredning som følger av vannsøl.

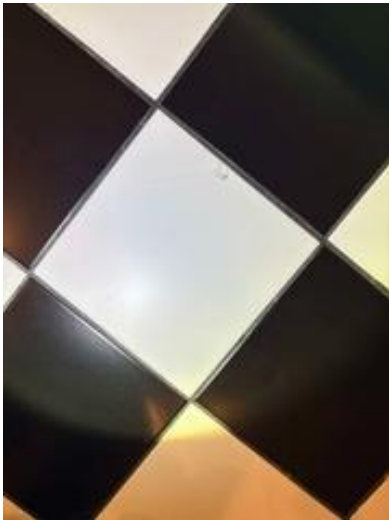
| Bygningsdel | Oppsummert begrunnelse for tilstandsgrad |
|---|---|
| Våtrom: Bad/vaskerom kjeller - Overflate gulv | Tilstandsgrad 2 satt med bakgrunn i registrerte avvik på fallforhold og skade/sprekk i en gulvflis. |

Skadet/sprukket gulvflis.

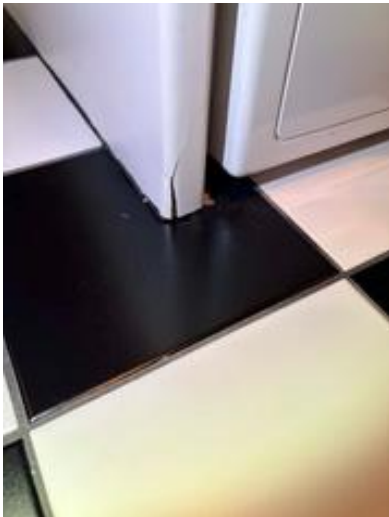
| Bygningsdel | Oppsummert begrunnelse for tilstandsgrad |
|---|---|
| Våtrom: Bad/vaskerom kjeller - Sanitærutstyr | Tilstandgrad 2 er satt med bakgrunn i fuktskade/svelling i baderomsinnredning |

Skade/svelling på dekkside/benkeplate mot gulv ved vaskemaskin.

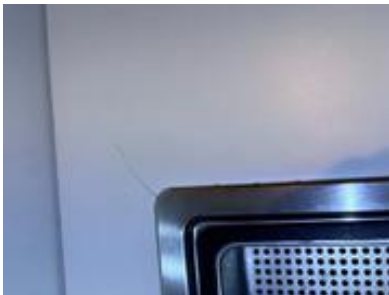
Sprekk skade på benkeplate ved servant.
