Flott horisontaldelt  
1/2-part av  
tomannsbolig

DRONNING ÅSAS VEI 3A

## Tilstandsrapport Eierskifte

Boligtype: Horisontaldelt tomannsbolig  
Byggeår: 1950  
BRA: 184 m<sup>2</sup>  
BRA-i: 91 m<sup>2</sup>  
Rapportdato: 7.1.2026 (Gyldig til 7.1.2027)

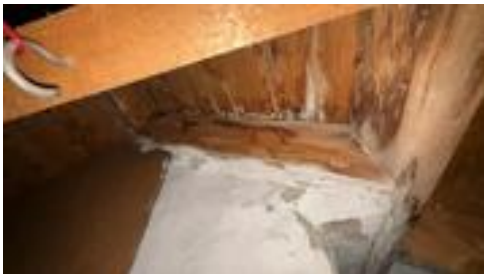
| Det er etablert to skorsteiner over tak og ved innvendig kontroll ble det registrert enkelte fuktmerker rundt pipeløpet på kaldloftet. Ved en enkel fuktmåling ble det ikke registrert tegn til fukt slik at forholdes anses å være et eldre forhold. | |

Bilde av eldre fuktskjolder rundt pipe på kaldloft.

| Det er etablert to skorsteiner over tak og ved innvendig kontroll ble det registrert enkelte fuktmerker rundt pipeløpet på kaldloftet. Ved en enkel fuktmåling ble det ikke registrert tegn til fukt slik at forholdet anses å være et eldre forhold. | |

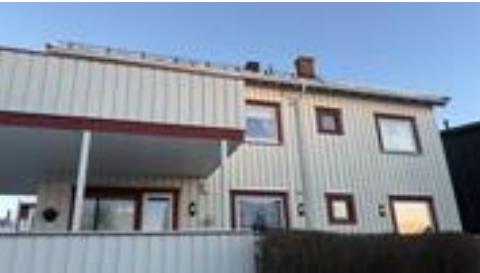
Bildet viser at det kun er etablert snøfanger på deler av taket og at det er en takstige som kun er festet med bøyle over mønet.

| Det er etablert en takstige med en bøyle over mønet. Det er krav til takstige som er festet inn i konstruksjonen. Avviket kan medføre at feier kommer med pålegg om sikker adkomst for feiing av skorstein. | |
