Perfekt familiebolig  
på Røykås, i rolig blindvei  
nære marka

SØNNAVEIEN 67

**Adresse:** Sønnaveien 67, 1476 RASTA

## Tilstandsrapport

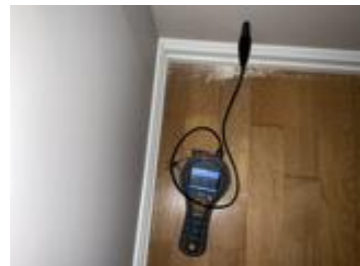
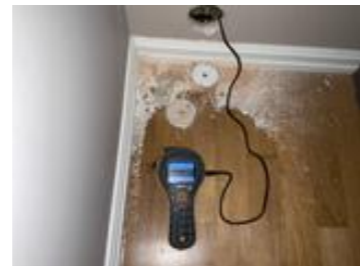
Gulvet har parkett. Veggene har plater. Hulltaking er foretatt og det er påvist avvik i konstruksjonen. Hulltaking er foretatt ved/i Mot terreng i soverommet mot vest i underetasjen.

- Det er gjennom hulltaking påvist høyt fuktnivå inne i trekonstruksjonen i hulltakingen, men ikke påvist fuktskader i dette området. Høy luftfuktighet kan over tid føre til muggvekst eller sverting av materialer. Samtidig kan materialer og konstruksjoner bli ødelagt.

Det er foretatt fuktmåling i svill i utforet kjellervegg under terreng. Målingen viste 17,8 vektprosent i treverket (nordisk gran). Verdien ligger i et område hvor det over tid kan være risiko for muggvekst. Det er ikke registrert synlige skader ved befaringstidspunktet, men måleresultatet indikerer forhøyet fuktbelastning.

Årsaksforholdet vurderes å være sammensatt. Bygningen er fra 1987, og fuktpåvirkning fra grunn og eventuelt redusert funksjon i drenering over tid kan bidra til økt fuktbelastning mot yttervegg under terreng. I tillegg er konstruksjonen utført som en utforet og isolert vegg på innsiden av grunnmur, noe som er en kjent risikokonstruksjon. Slike løsninger kan gi redusert uttørring og fare for kondensdannelse mellom kald murvegg og innvendig konstruksjon, særlig der det er etablert dampsperre.

- Det påviste fuktnivå gir grunn til å overvåke konstruksjonen jevnlig for å se utvikling over tid, og eventuelt foreta tiltak for å unngå fuktskader.

Det anbefales å følge opp med nye målinger over tid for å se utviklingen. Dersom fuktnivået holder seg høyt eller øker, bør det gjøres nærmere undersøkelser. Aktuelle tiltak kan være å åpne konstruksjonen for kontroll, eventuelt fjerne utforing, og vurdere forbedringer i drenering eller oppbygging av veggen.

Dersom rommet skal brukes til varig opphold, bør konstruksjonen oppgraderes med løsninger som tåler fukt bedre, samt sikre tilstrekkelig ventilasjon og oppvarming. Det anbefales å rådføre seg med fagkyndig før tiltak gjennomføres.
