## Enebolig med attraktiv beliggenhet og renoveringsbehov

# VELKOMMEN TIL LEITET 29

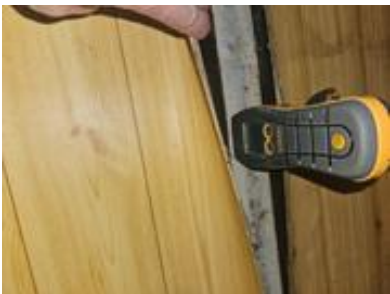
Det er påvist høyt fuktinnhold i fremforede trevegger i kjelleren mot sør, nord og vest.

Høyt fuktinnhold i oppforede tregulv i soverom nord, bod sør og tidligere kjøkken. Mulig fukt også i gulvet under kjellerstuen.  
Markant lukt av mugg i tidligere kjøkken.

Høyt fuktinnhold i oppforet tregulv

Både gulv og vegger i berørte rom må rives.  
Årsak til fukt, høyst sannsynlig sviktende drenering, må utbedres før rommene innredes på nytt.

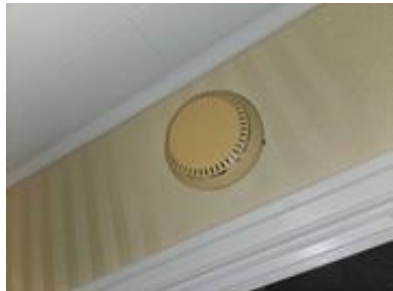
Påvist en gammel røykvarsler i hallen i 1 etg
