## Innholdsrik del av tomannsbolig

OLAVEGEN 3

**Adresse:** Olavegen 3, 4353 KLEPP STASJON

Befaringsdato: 08.09.2026

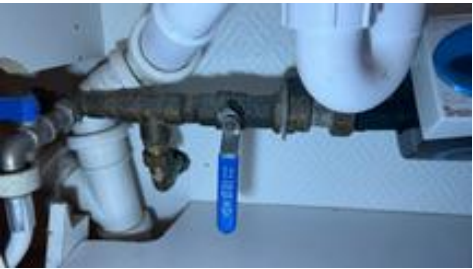
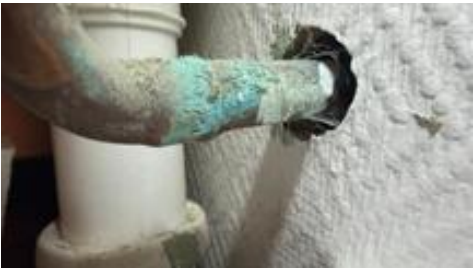
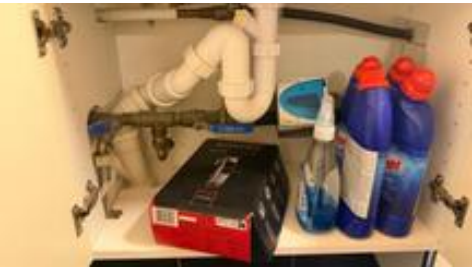
- Manglende merking, tilgjengelighet eller funksjon kan føre til forsinket avstenging av vann ved lekkasje, med økt risiko for vannskader.
- Det anbefales å sørge for at hovedstoppekranen er funksjonell, tydelig merket og lett tilgjengelig for betjening.
- Eldre kobberrør med skjøter har økt risiko for lekkasjer og svikt i koblinger, med fare for vannskader.
- I forbindelse med oppgradering av våtrom vil det være naturlig med utskifting av rør.
- Forholdet bør holdes under observasjon. Ved videre utvikling bør rørene undersøkes nærmere.

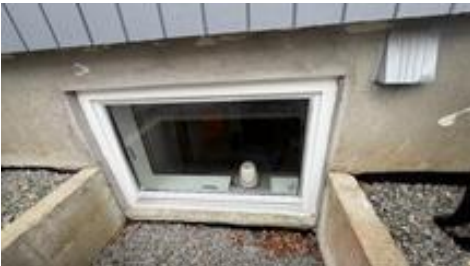
- Overvåk tilstanden jevnlig. For å få tilstandsgrad 0 eller 1 må dreneringen skiftes ut, men tidspunktet for når dette er nødvendig er vanskelig å si noe om.
- Forhøyet fuktnivå kan føre til utvikling av fuktskader, mugg og råte, samt bidra til dårlig inneklima over tid.
- Manglende klemlist på platon kan føre til at overflatevann/regn kan komme mellom mur og grunnmurplast og føre til fukt i nedre del av vegg. Dette vises som oftes som saltutslag i åpen vegg.

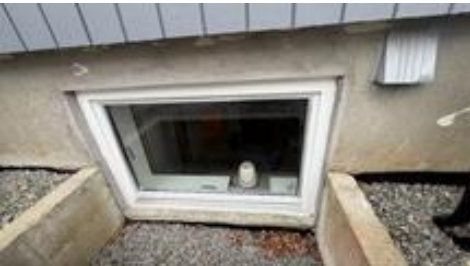
### Grunnmur og fundamenter

- Mindre sprekker og skjevheter kan skyldes normale bevegelser eller setninger, men kan utvikle seg over tid.
- Det anbefales å følge med på utviklingen og vurdere nærmere undersøkelser dersom forholdene endrer seg.

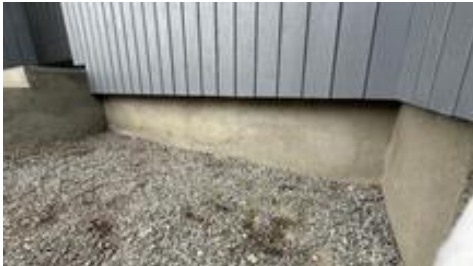
- Flatt terreng kan medføre økt fuktbelastning mot grunnmuren. Det anbefales å etablere fall bort fra bygningen.
