Kombinert bolig - og  
næringseiendom med  
potensiale til gode inntekter

NESVALEN 10

**Adresse:** Nesvalen 10, 7180 ROAN

Raymond André Moen (befaringsdato: Søndag, 13. april 2025)

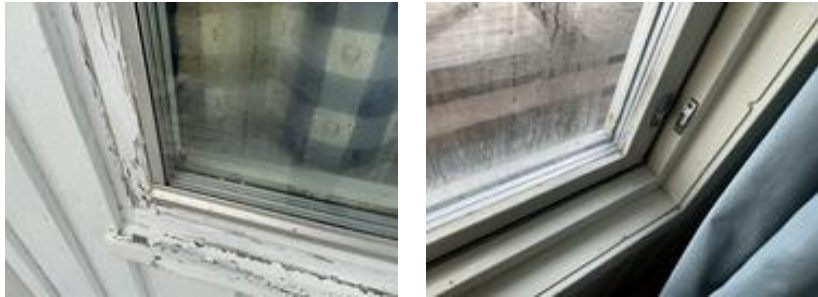
Det er påvist noen glassruter som er punktert eller sprukne.  
Vinduene bærer preg av skader og manglende vedlikehold.  
Tilstandsgrad 3 er satt pga kort gjenværende brukstid på vinduer og dører.  
Det må påregnes noe vedlikehold og utskifting av enkelte vindusglass/vinduer i tiden som kommer.  
Det er påvist at enkelte vinduer er vanskelig å åpne/lukke.  
Karmene i vinduer er slitte og det er sprekker i trevirket.

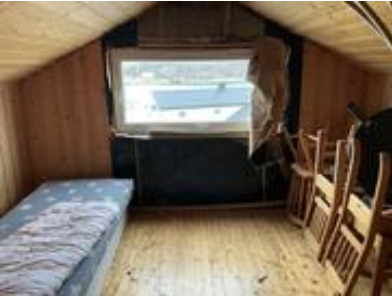
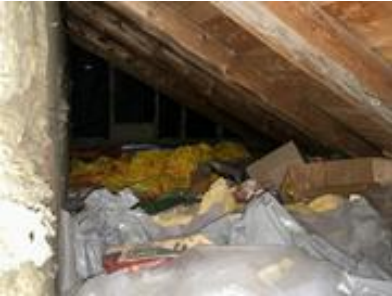
Taket er oppbygd som et saltak uten tegn til svai og konstruksjonsfeil.  
Isolering av konstruksjonen er fra byggeår.  
Noe eldre fuktmerker i taktro registreres. Ingen aktive taklekkasjer på befaringsdag.

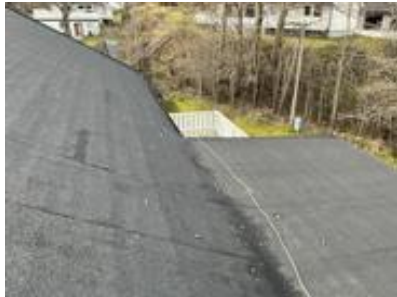
Tak tekket med asfaltpapp.

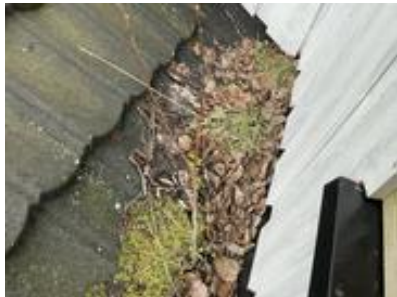
Tak tekket med decra. Det vil være behov for vedlikehold og rens av «renner».

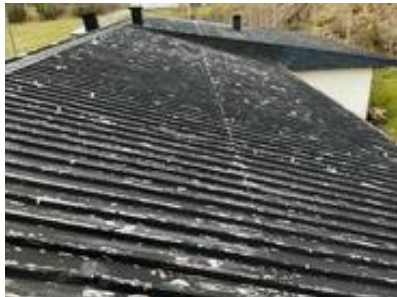
Tak tekket med lakkerte/malte takplater.

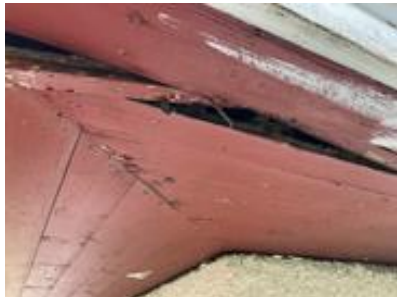
Råteskader i takutstikk.

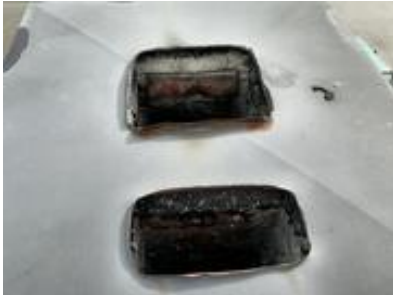
Manglende toppavdekning over pipe.

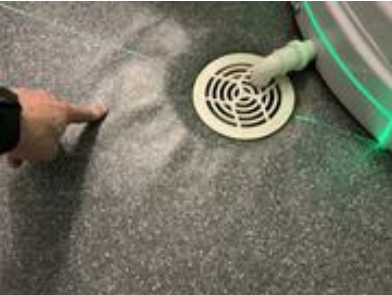
Løst belegg på gulv.

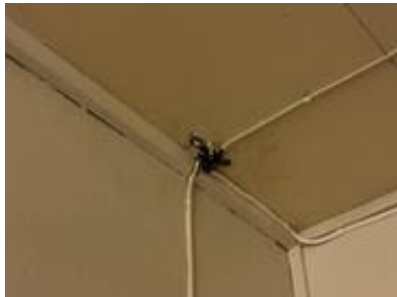
Ledninger/koblinger uten deksel/koblingsboks.

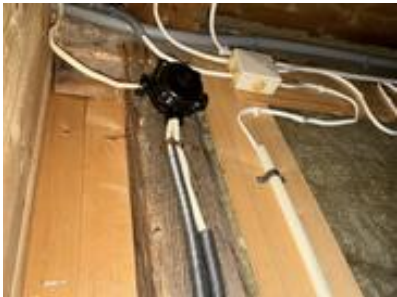
Det er påvist kontakter i bygget av eldre dato som inneholder asbest.

Koblingsboks med innhold av asbest.
