UTVIKBYGDA 1041

Befaringsdato: 15.08.2025 Rapportdato: 25.08.2025 Oppdragsnr.: 13707-1608 Referansennummer: RJ1291
Autorisert foretak: Sivillingeniør Patrick Young AS Vår ref: HG

Tilstandsrapport

FRITIDSBOLIG

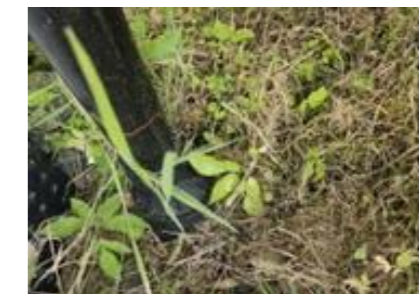
Takvannet fra den ene taksiden ledes til terrenget ved grunnmuren. Dette gir forhøyet fuktpåkjenning på drenering og på grunnmur. Det er ikke montert stigebrunn til pipen. (tg 3, dette er et krav dersom boligen har ildsted)

Takvannet ledes til rør i grunnen

Det bør monteres takstige til pipen. Pipen over tak bør rettes opp.

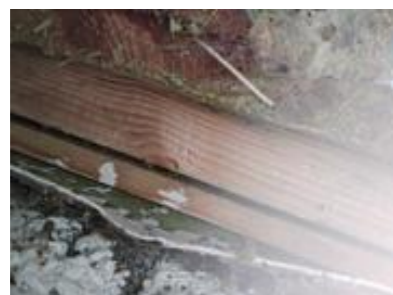
- Det bør foretas tiltak for å bedre lufting av kledningen.
- Uten tilstrekkelig lufting bak bordkledningen kan fuktighet som trenger inn bak bordene eller gjennom veggen innenfra ikke tørke opp. Dette skaper ideelle forhold for råtesopp og muggvekst.

Bilde tatt nedenfra, viser underkant av bordkledningen. Svært begrenset ventilering her.

Det bør etableres spalte for lufting og drenering bak bordkledningen

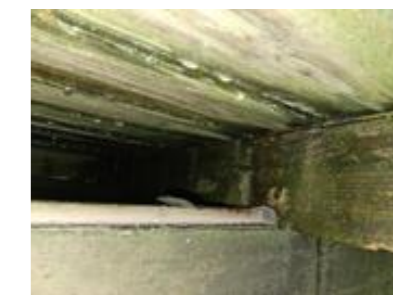
Det er påvist råteskader i søyler, gulvbjelker og drager under verandaen.

Råteskade på gulvbjelker

Råteskadede bygningsdeler må byttes ut.

Det bør vurderes å rive og gjenoppføre verandaen.

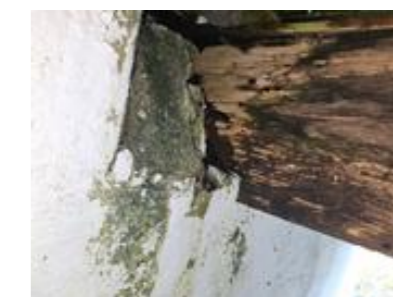
Råteskade på drager

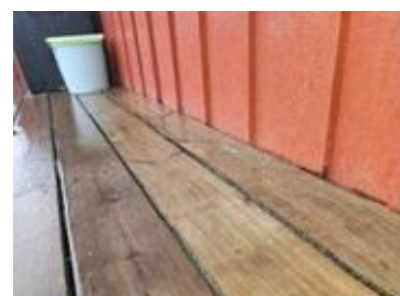
- Det er påvist fukt-/råteskader i konstruksjonen.
- Rekkverket er for lavt i forhold til dagens krav til rekkverkshøyder.
- Det er ikke montert beslag mellom yttervegg og balkong/terrasse.

Det er ikke beslag i overgang verandadekke / yttervegg

- Det er ikke krav om utbedring av rekkverkshøyde opp til dagens forskriftskrav.
- Beslag må skiftes ut/monteres.
- Råteskadede konstruksjoner må skiftes ut.

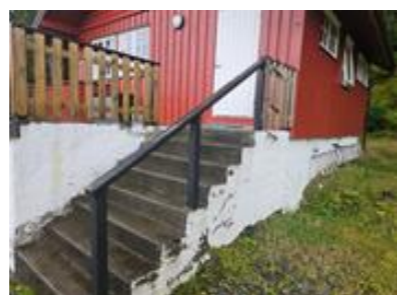
Åpningene i rekkverket er for store

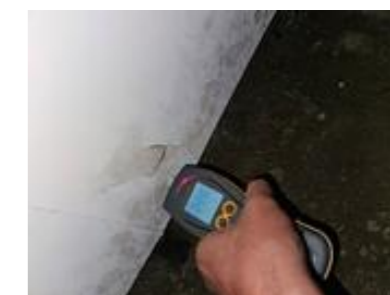
Det er generelt høyt fuktnivå i kjelleren.

Høyt fuktnivå i platekledning på vegg

Det bør gjøres tiltak for å redusere fuktigheten i kjelleren.

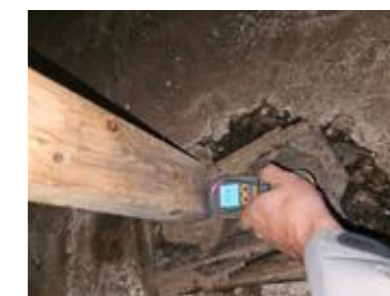
Målt høyt fuktnivå i organiske materialer, paneler, plater og søyler. Søk med fuktindikator med forhøyet utslag på vegger av mur og på gulv på grunnen.

Høyt fuktnivå i nedre del av søyle under bjelkelaget

Søyler for understøttelse av bjelkelaget bør endres, utføres på en måte som hindrer fuktopptrekk fra grunnen.

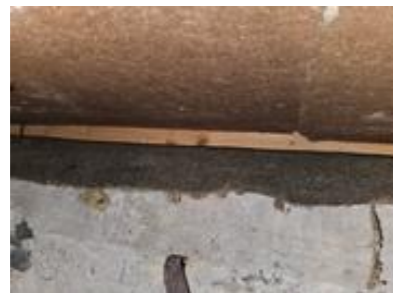
Undersiden av bjelkelaget er kledd med porøse trefiberplater
